EXTRAIT DU PROCÈS-VERBAL DES DELIBERATIONS DU CONSEIL MUNICIPAL

OBJET : Procédure de déclaration d'utilité publique (DUP) à mettre en œuvre pour la protection des personnes sur le secteur de la Passerelle (chemin Bancoule)

Rapport d'expertise :

Commune de SAINT-JOSEPH (Réunion-974)
Village de la Passerelle
Etude des risques de chutes de blocs

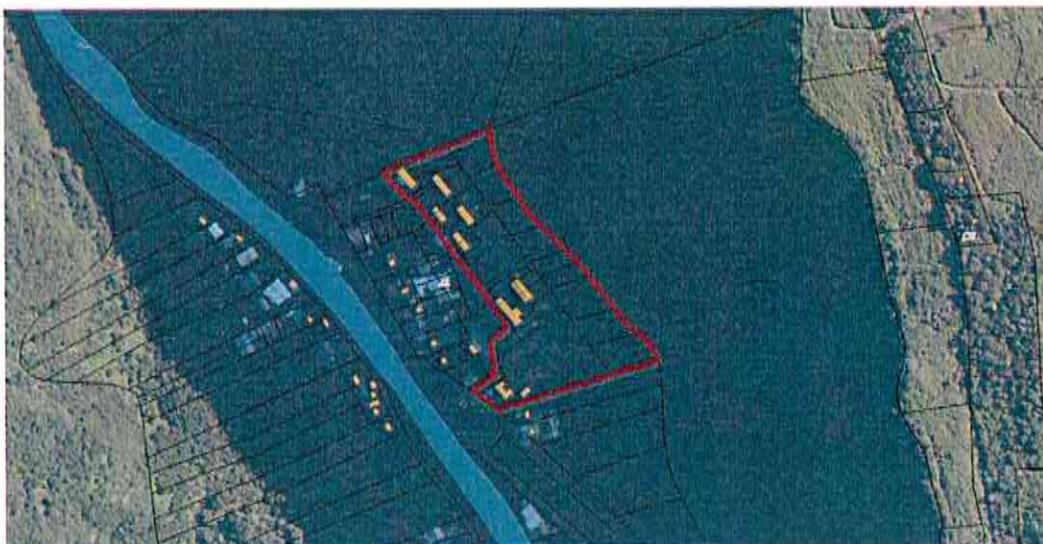
Figure 6: PERIMETRE SOUMIS AU RISQUE D'ÉBOULEMENT SUR FOND CADASTRAL

La première rangée d'habitations est située à 30m seulement de la falaise. Elle a été quasiment atteinte par les éboulis de novembre 2014 :

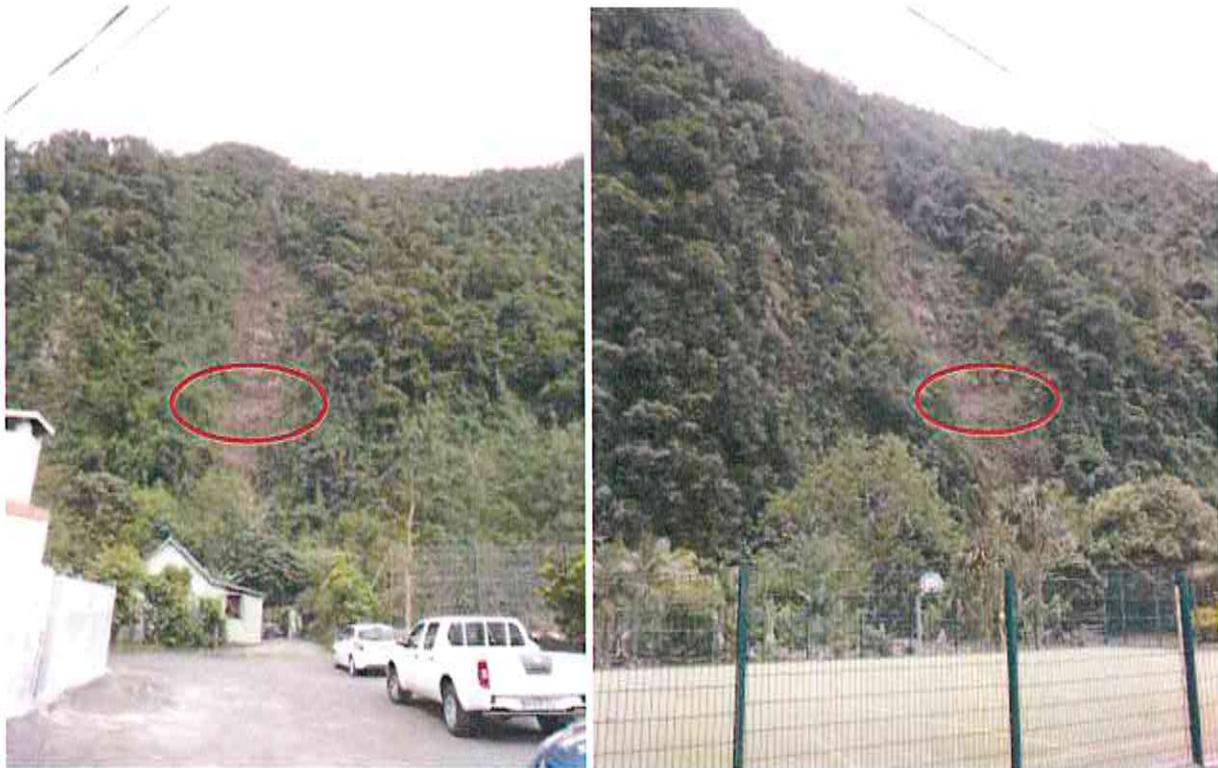
A environ 30 m de hauteur dans la combe sud (couloir de propagation situé à l'amont de l'école), on observe la présence d'une vire rocheuse (Figure 11) encombrée d'éclats de roches et de débris végétaux. D'après le témoignage d'un habitant, les blocs qui s'éboulent dans ce couloir rebondissent et exposent en partie sur cette vire. L'action conjointe du couloir actuellement dépourvu de végétation (à cause de la forte activité de chutes de blocs) conduisant à une plus grande énergie des chutes de blocs, et la présence de cette vire rocheuse pourrait être à l'origine de trajectoires lobantes des blocs et des éclats signalés au niveau de la 2^{ème} rangée de maison.

Figure 11 - Vue depuis l'école (photo de gauche) et depuis le terrain de sport (photo de droite) du couloir de propagation des blocs éboulés. On note la présence d'une vire située à environ 40 m du sol.

Selon Sage Ingénierie qui est descendu dans le couloir, les dimensions de cette vire au niveau du couloir seraient d'une dizaine de mètres de largeur sur une dizaine de profondeur ; nous n'avons pas d'informations sur sa continuité latérale dans le rempart. Sa déclivité serait d'environ 30-35°. Elle est encombrée de débris de blocs et de végétaux.

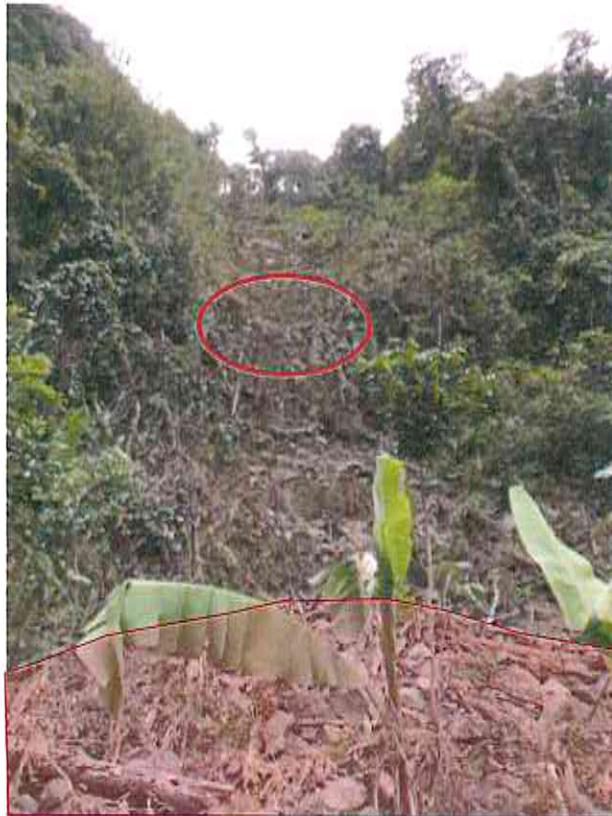
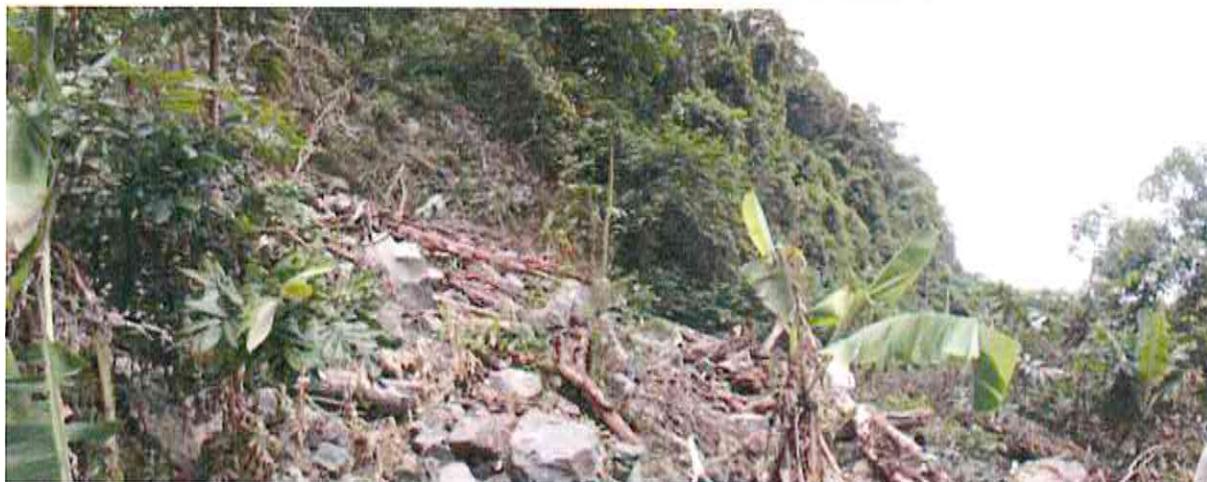
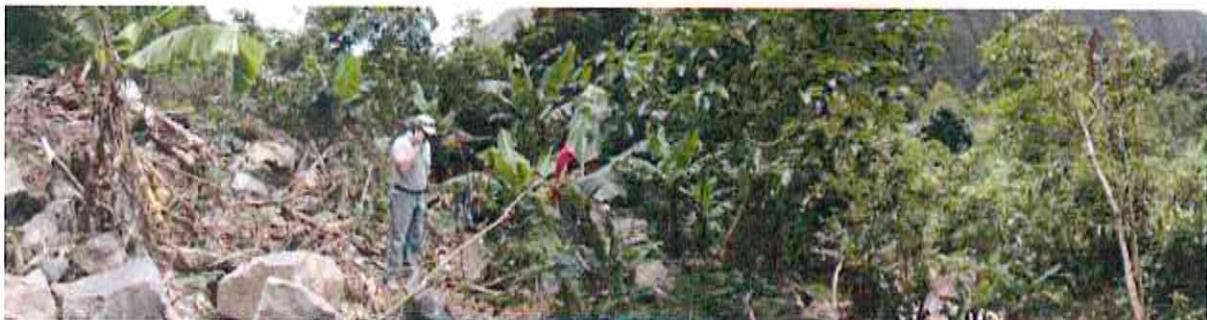
Figure 12 – Cône d'éboulis au pied de la combe sud. Sur la photo du haut on note la présence de la vire rocheuse.

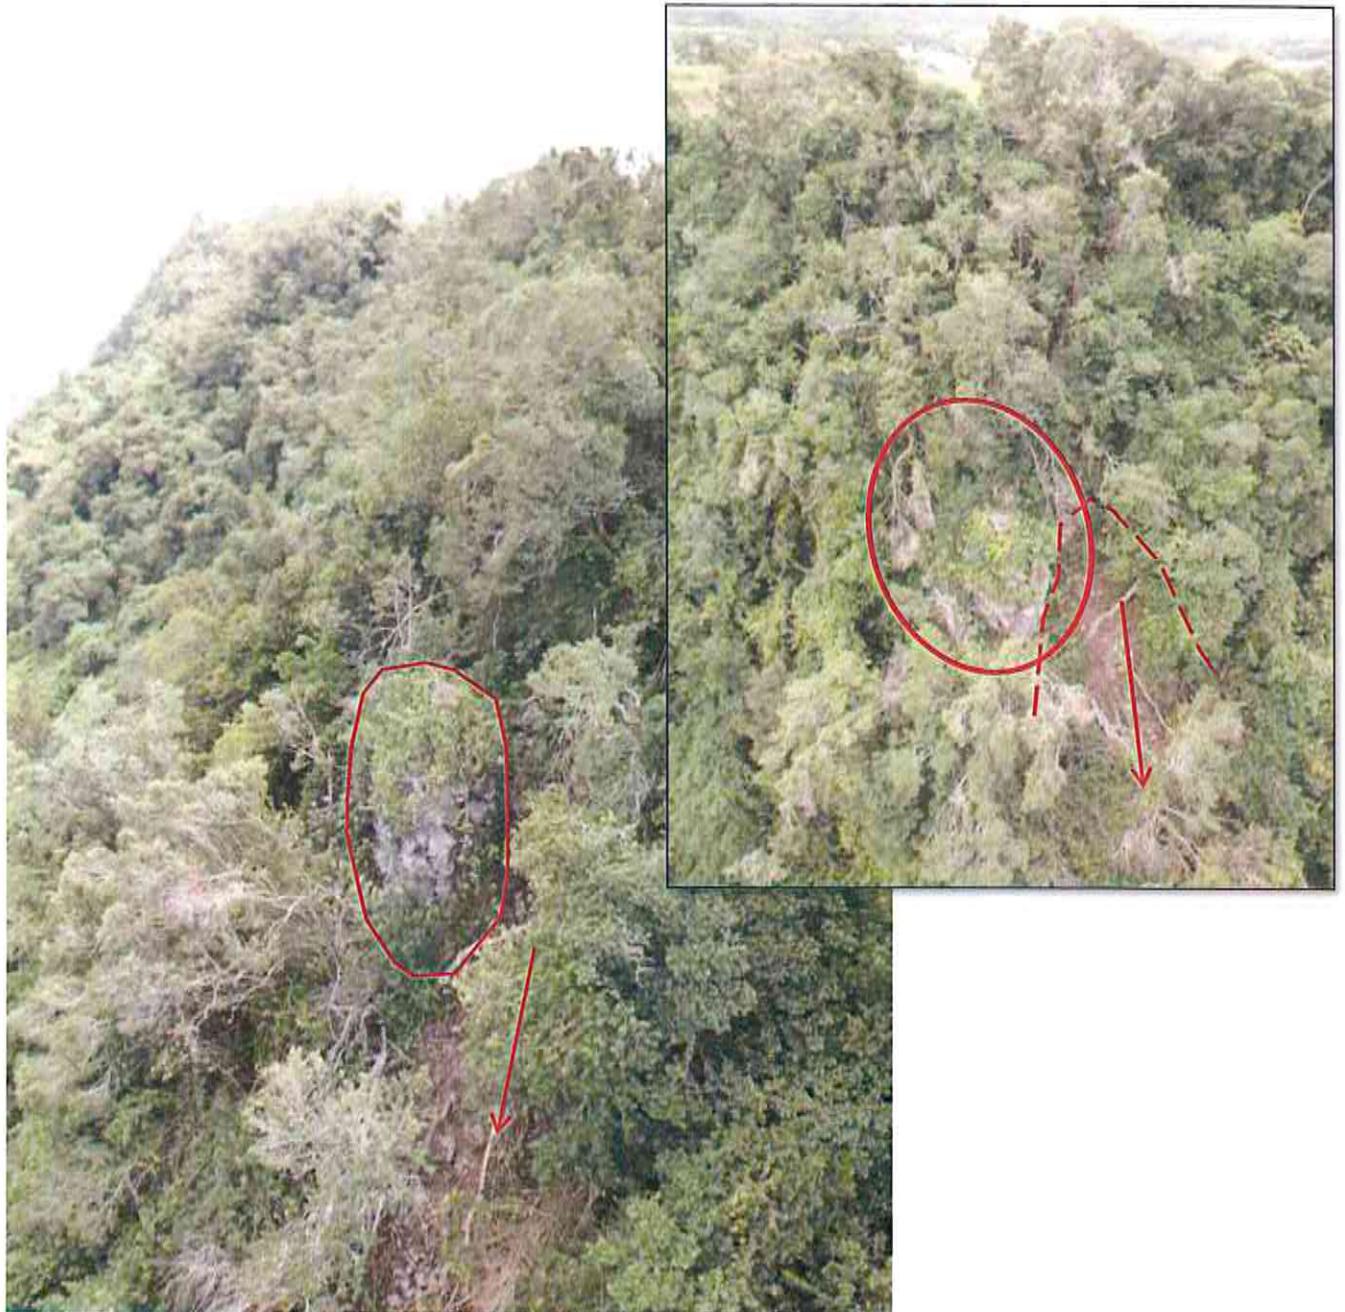
D'après nos observations sur le site et au vu de sa morphologie, cette masse pourrait correspondre à un morceau de rempart détaché, qui proviendrait d'une dizaine de mètres en amont et dont le mouvement se serait arrêté sur une vire rocheuse. Si tel est le cas, la masse est par nature déjà instable.

Figure 14 - Masse rocheuse de 400 m³ située à environ 20 m sous le sommet de rempart. Départ de blocs le 09 novembre 2014.

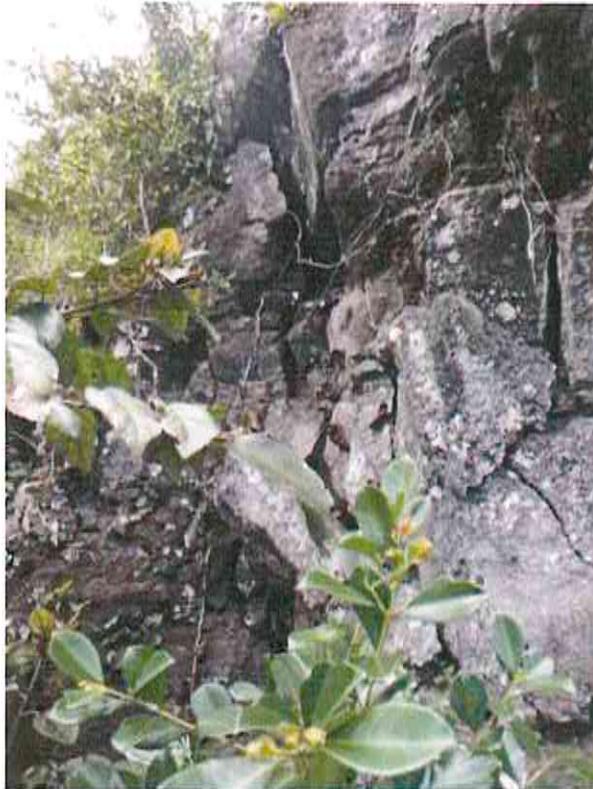
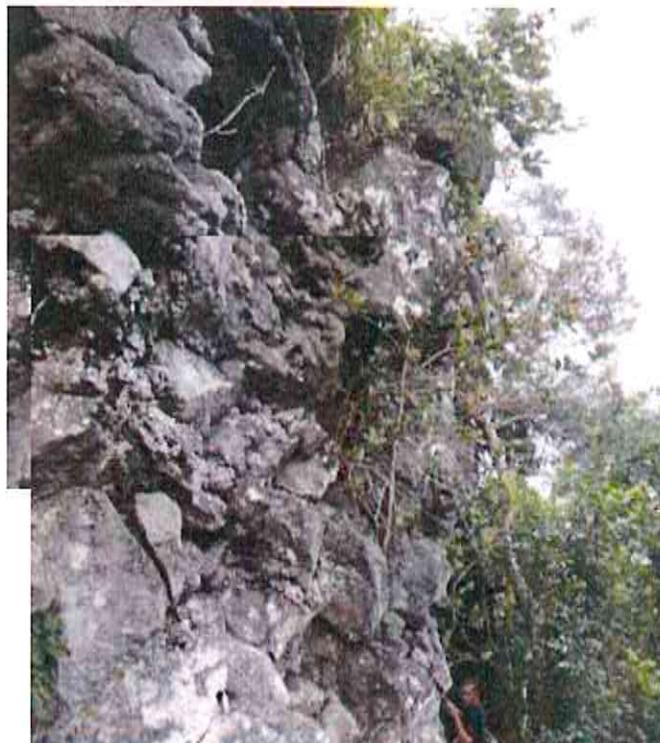
Par ailleurs, on note très clairement l'intense fracturation de la partie sommitale et frontale (coté aval) de la masse (Figure 15 à Figure 17). **Il est donc fort probable, à court ou moyen terme, que des blocs de l'ordre du m³ ou de plusieurs m³ se détachent de la masse, de façon individuelle ou par paquets.**

Figure 16 – Zone aval fracturée de la masse rocheuse.

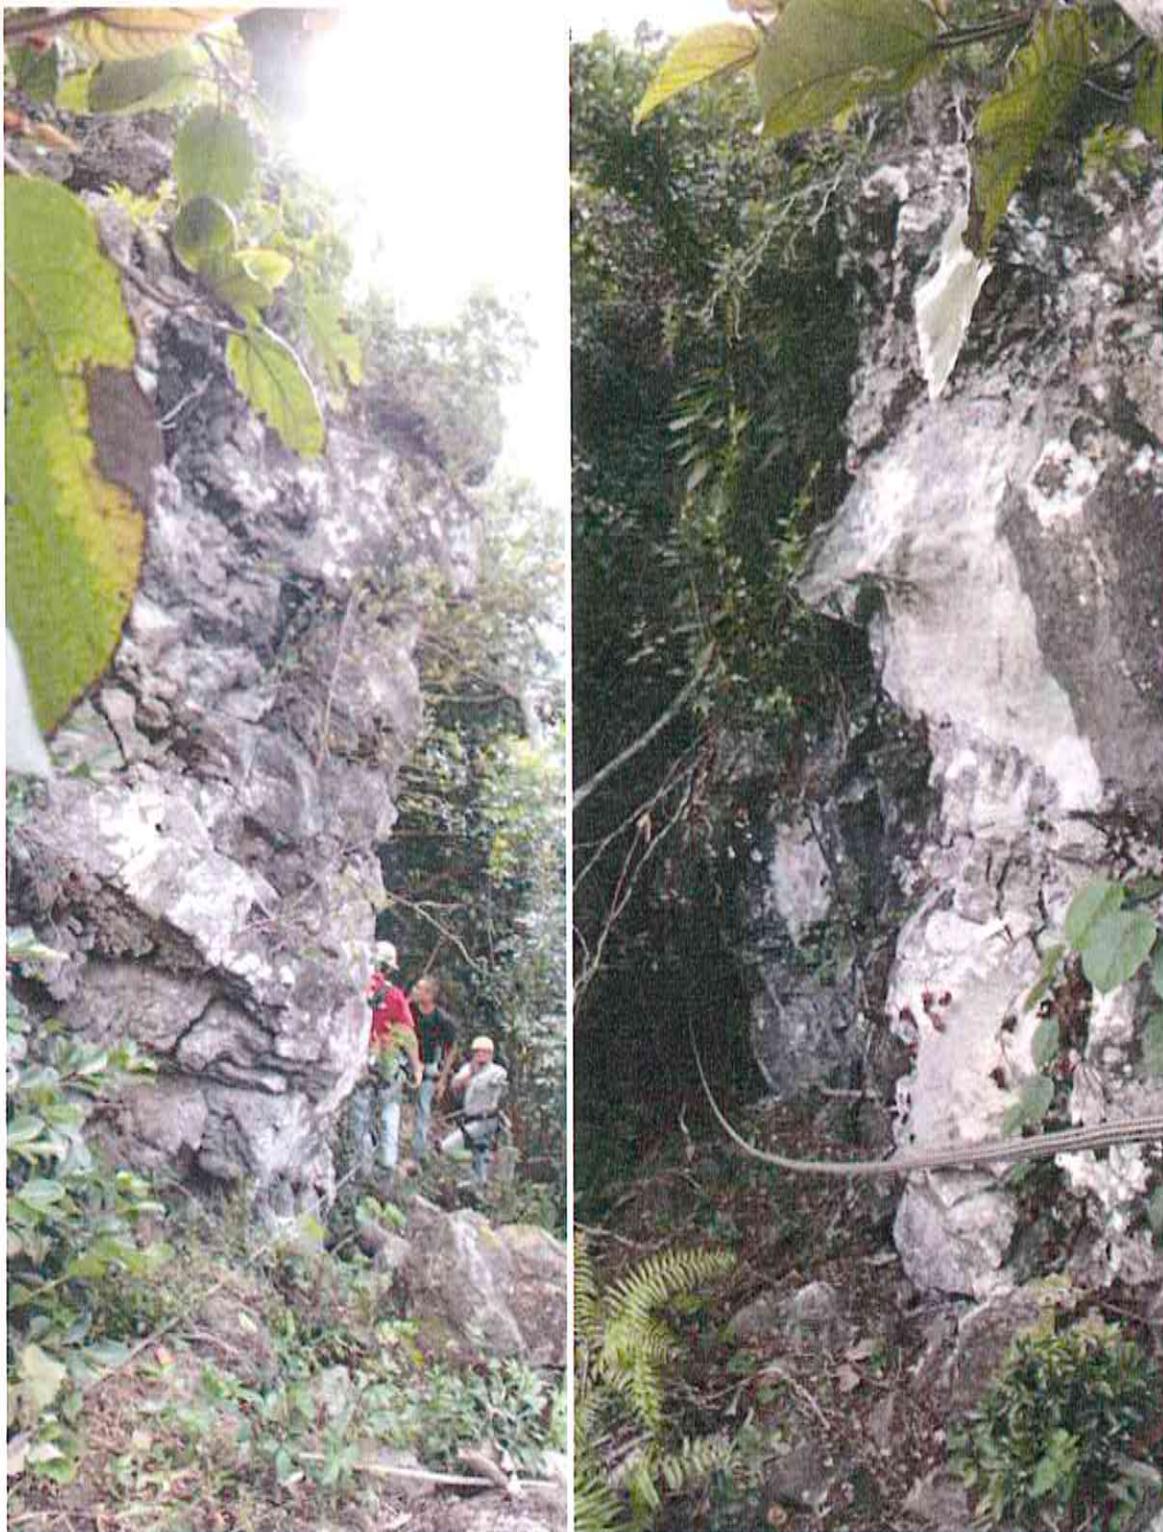
Figure 17 – Zone aval de la masse rocheuse.

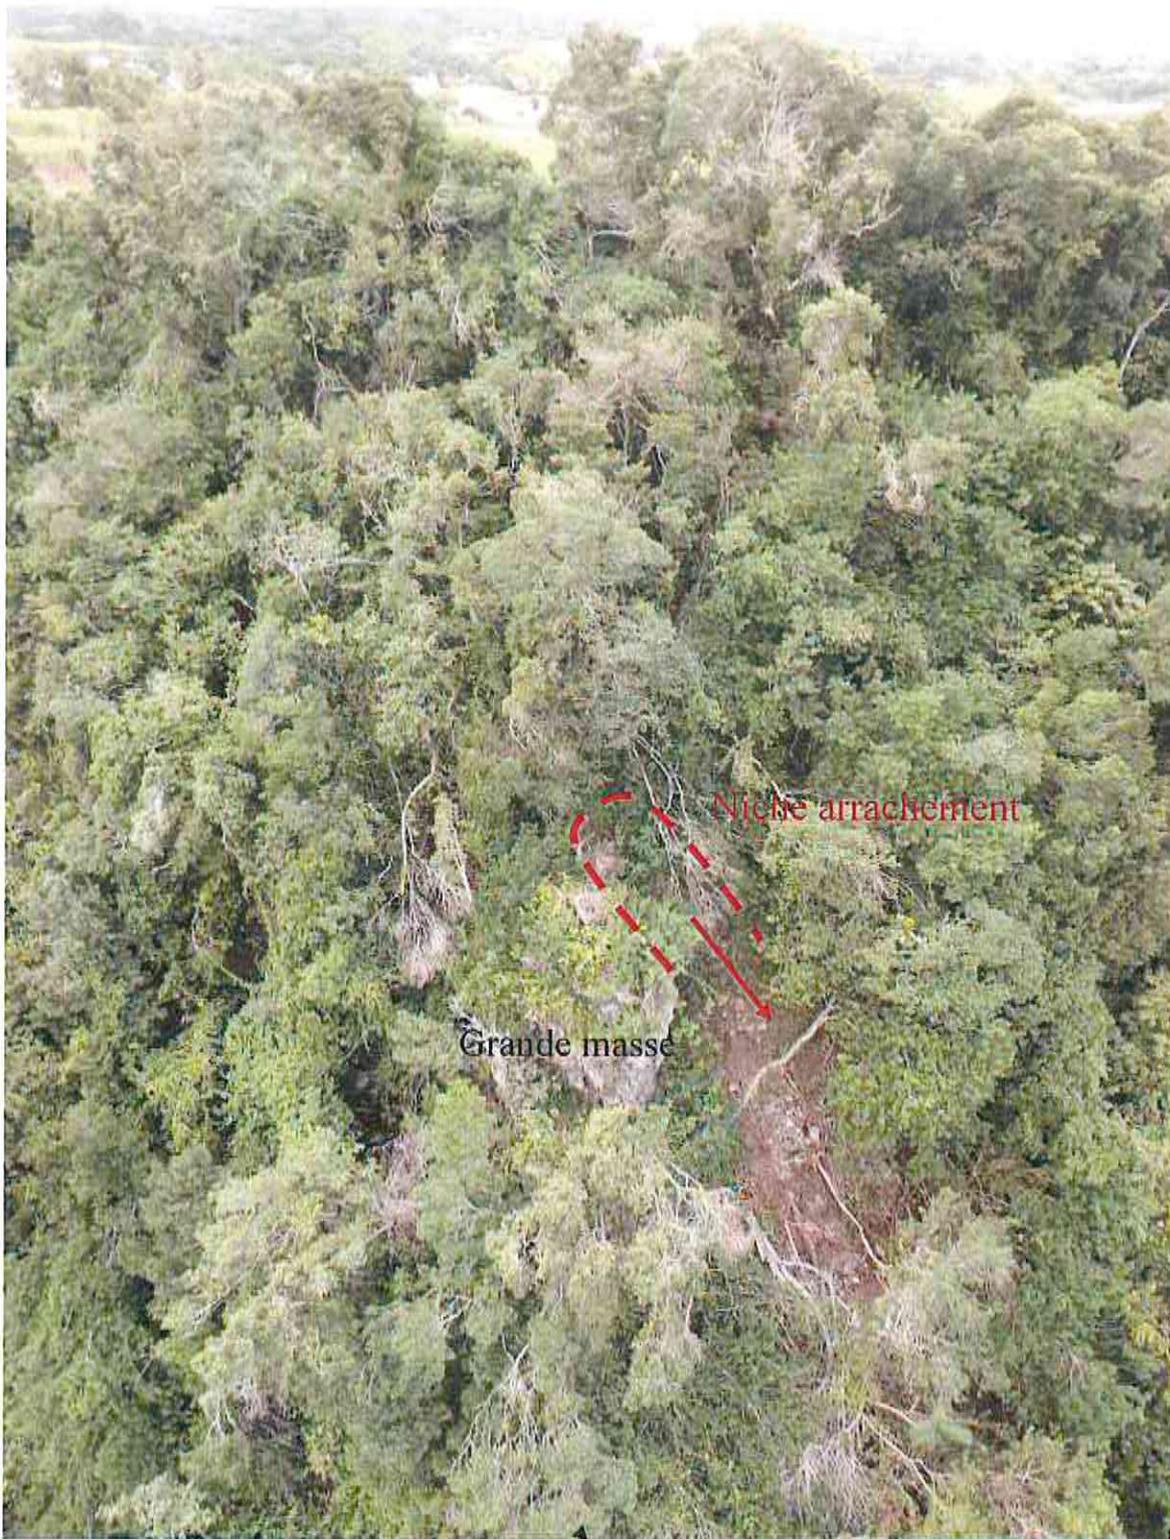
Photo prise par le BRGM lors de sa reconnaissance héliportée

A terme, on peut craindre que les conditions d'équilibres soient modifiées en cas de nouvel affouillement des blocs à la base. Le risque concerne des départs de blocs de 500 litres à 1 m³.

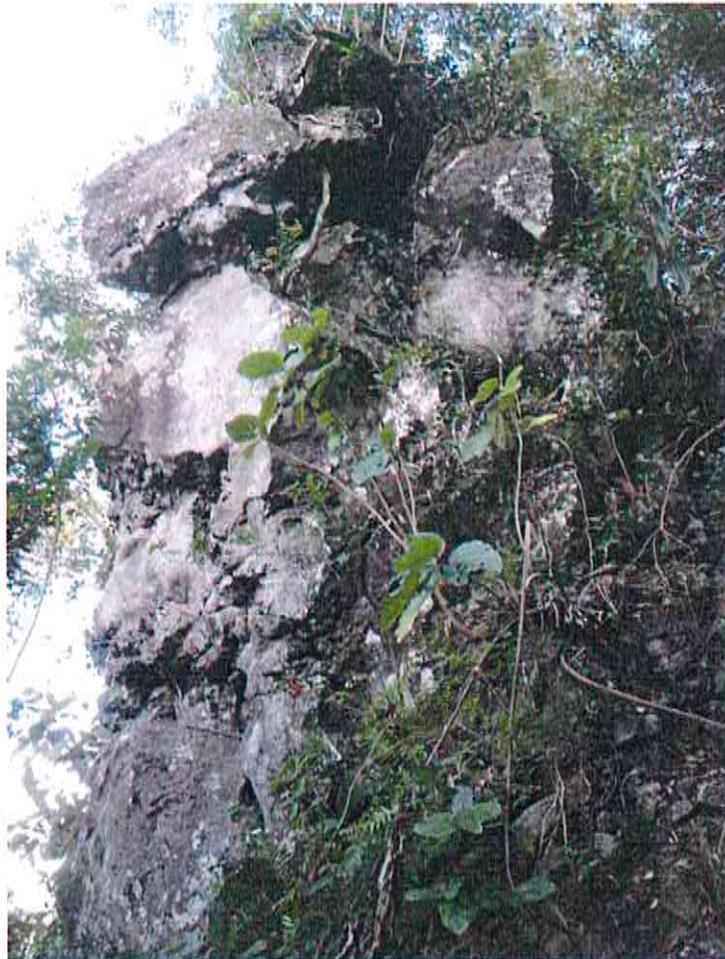
Photo de la grande masse

- à l'heure actuelle, la base de cette masse potentiellement instable n'est toujours pas clairement identifiée.
- aucun indice laissant présager une rupture imminente n'a été observé au droit de ce compartiment,

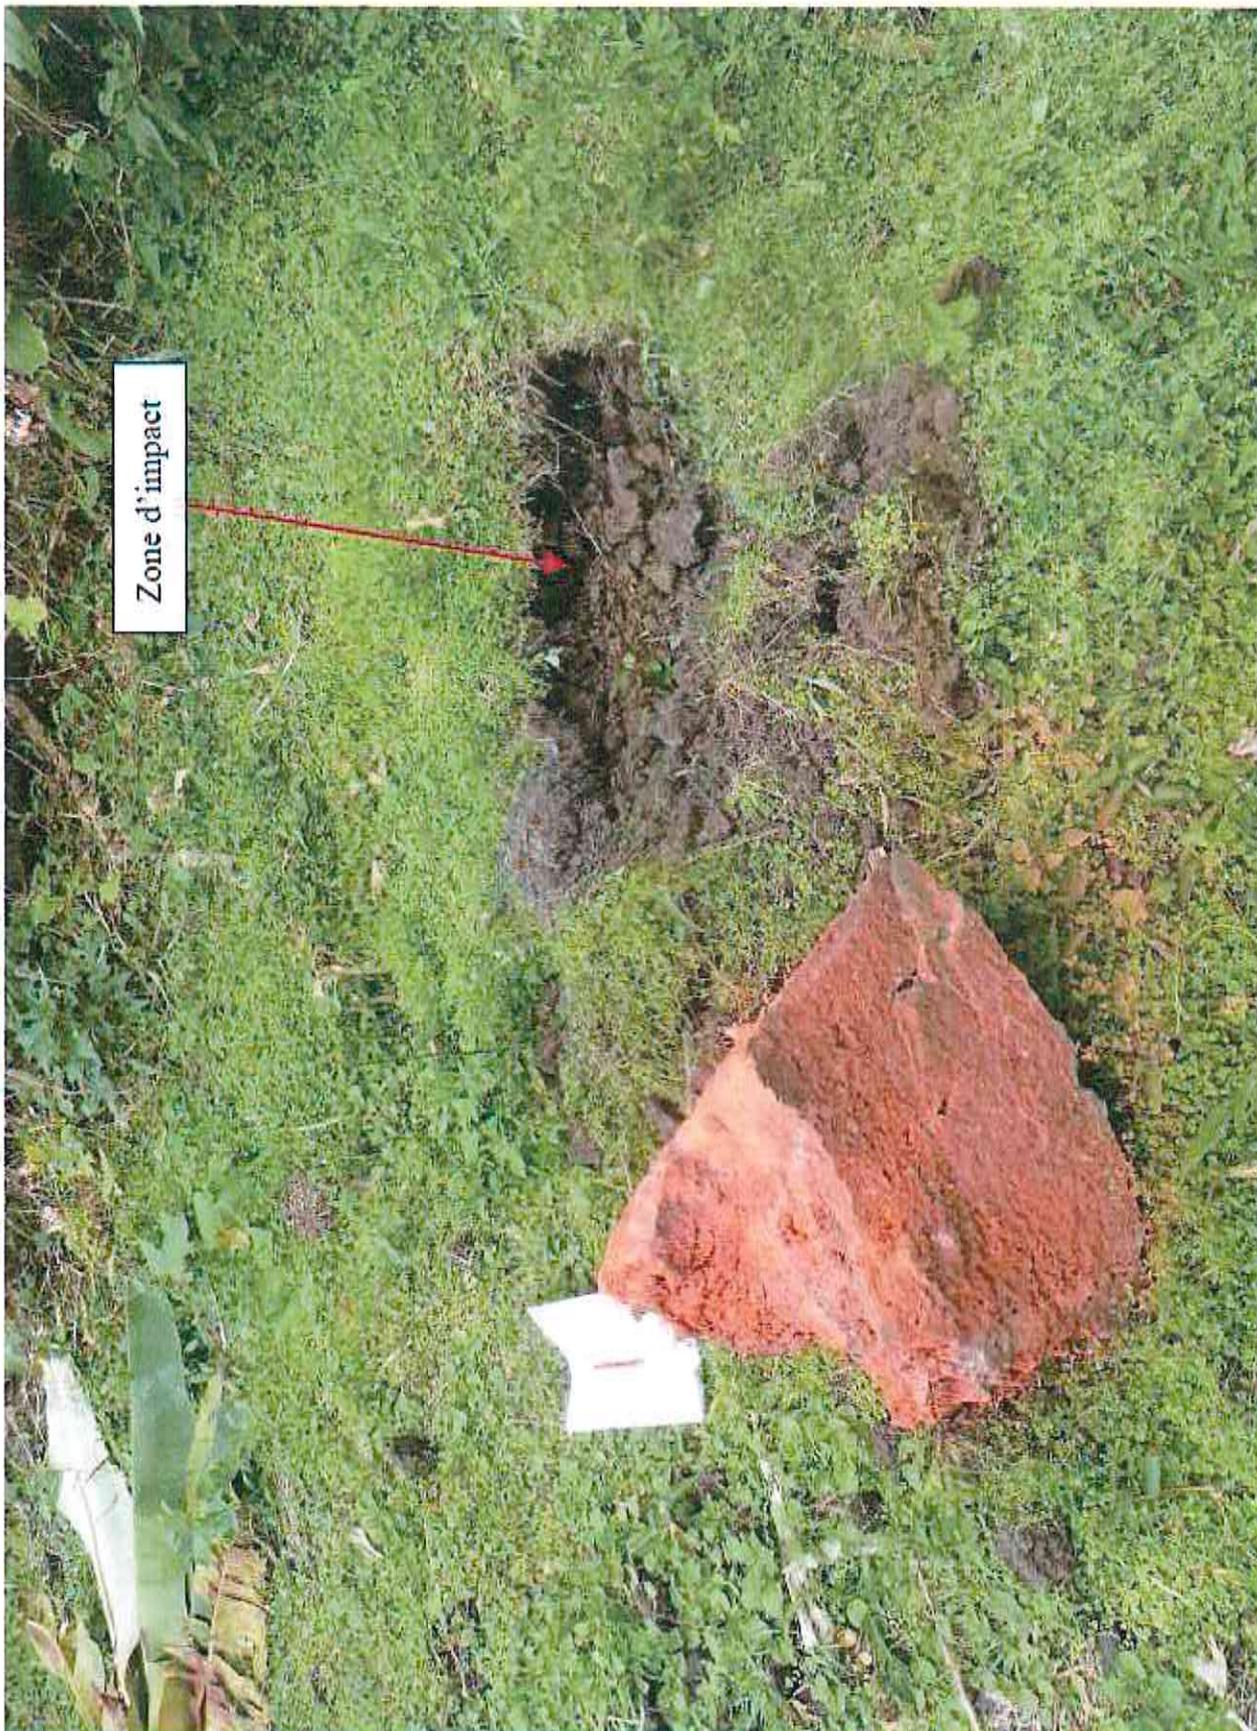
VUE RAPPROCHEE DU BLOC DERRIERE L'ECOLE

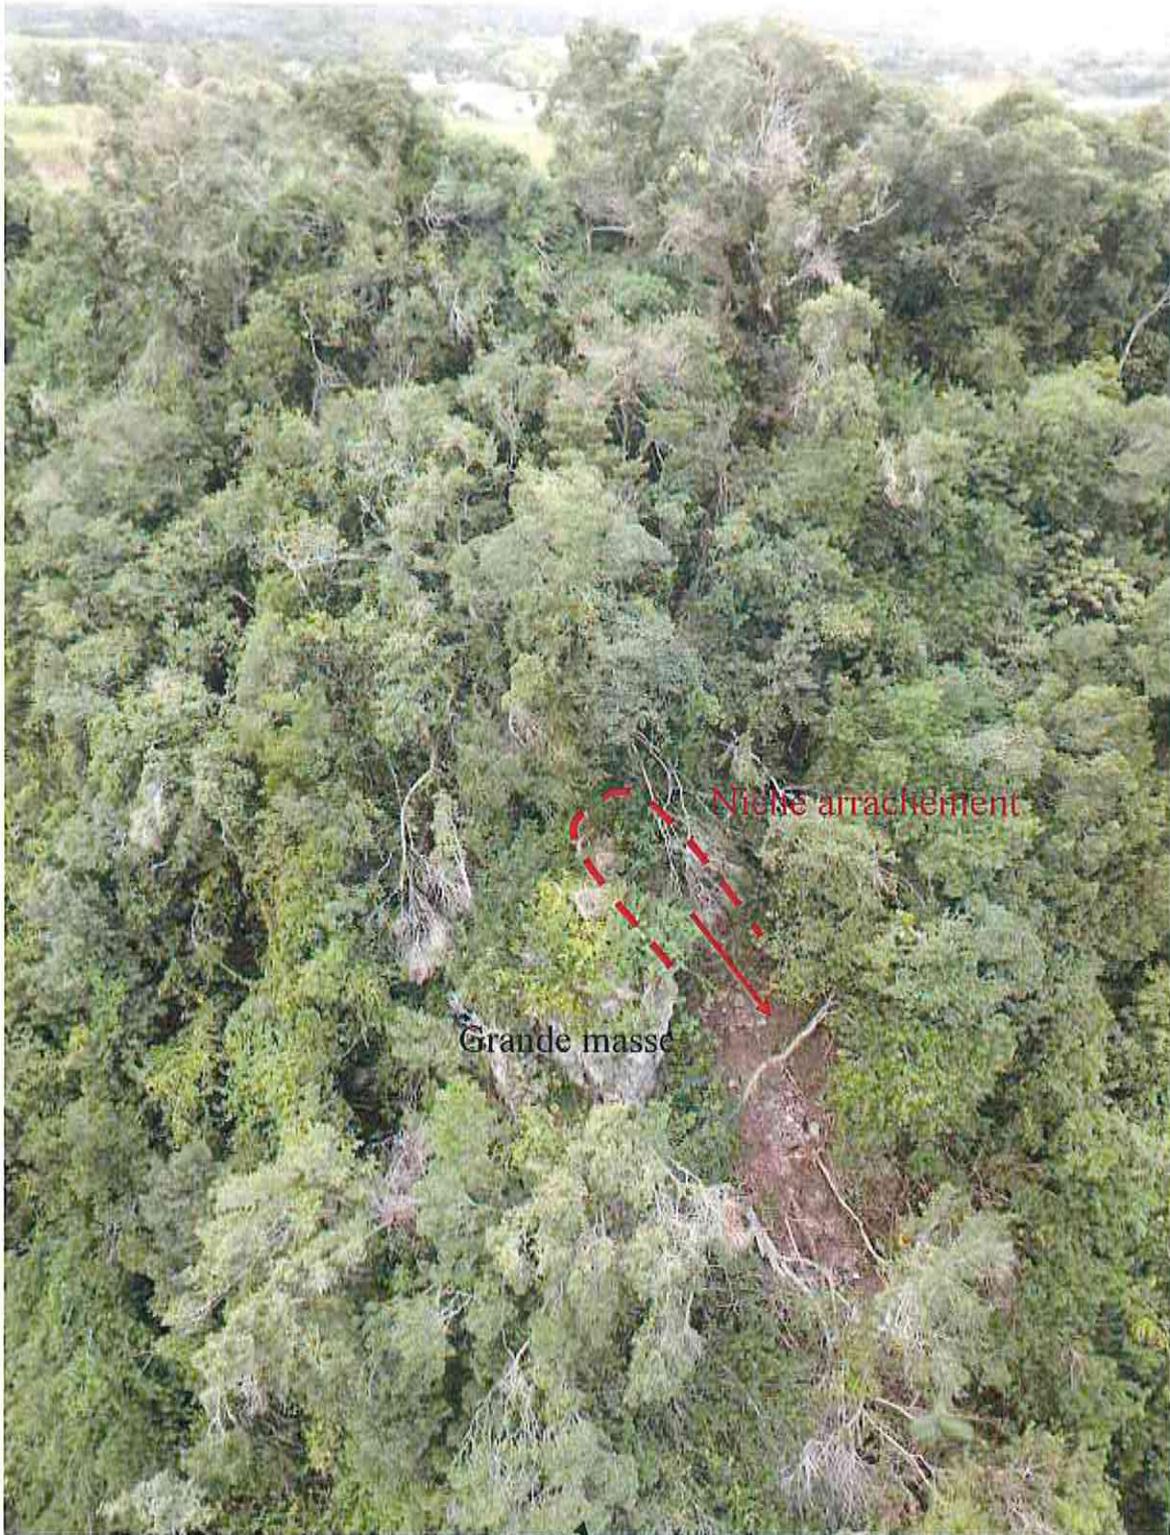
Photo prise par le BRGM lors de sa reconnaissance hélicoptérée

A terme, on peut craindre que les conditions d'équilibres soient modifiées en cas de nouvel affouillement des blocs à la base. Le risque concerne des départs de blocs de 500 litres à 1 m³.

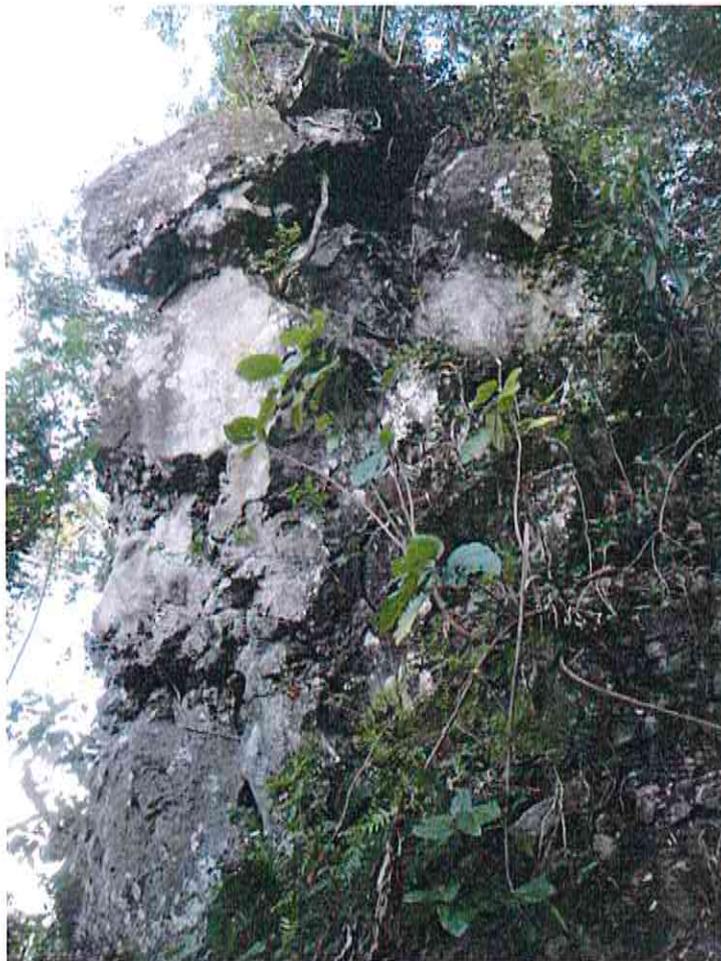
Photo de la grande masse

- à l'heure actuelle, la base de cette masse potentiellement instable n'est toujours pas clairement identifiée.
- aucun indice laissant présager une rupture imminente n'a été observé au droit de ce compartiment,

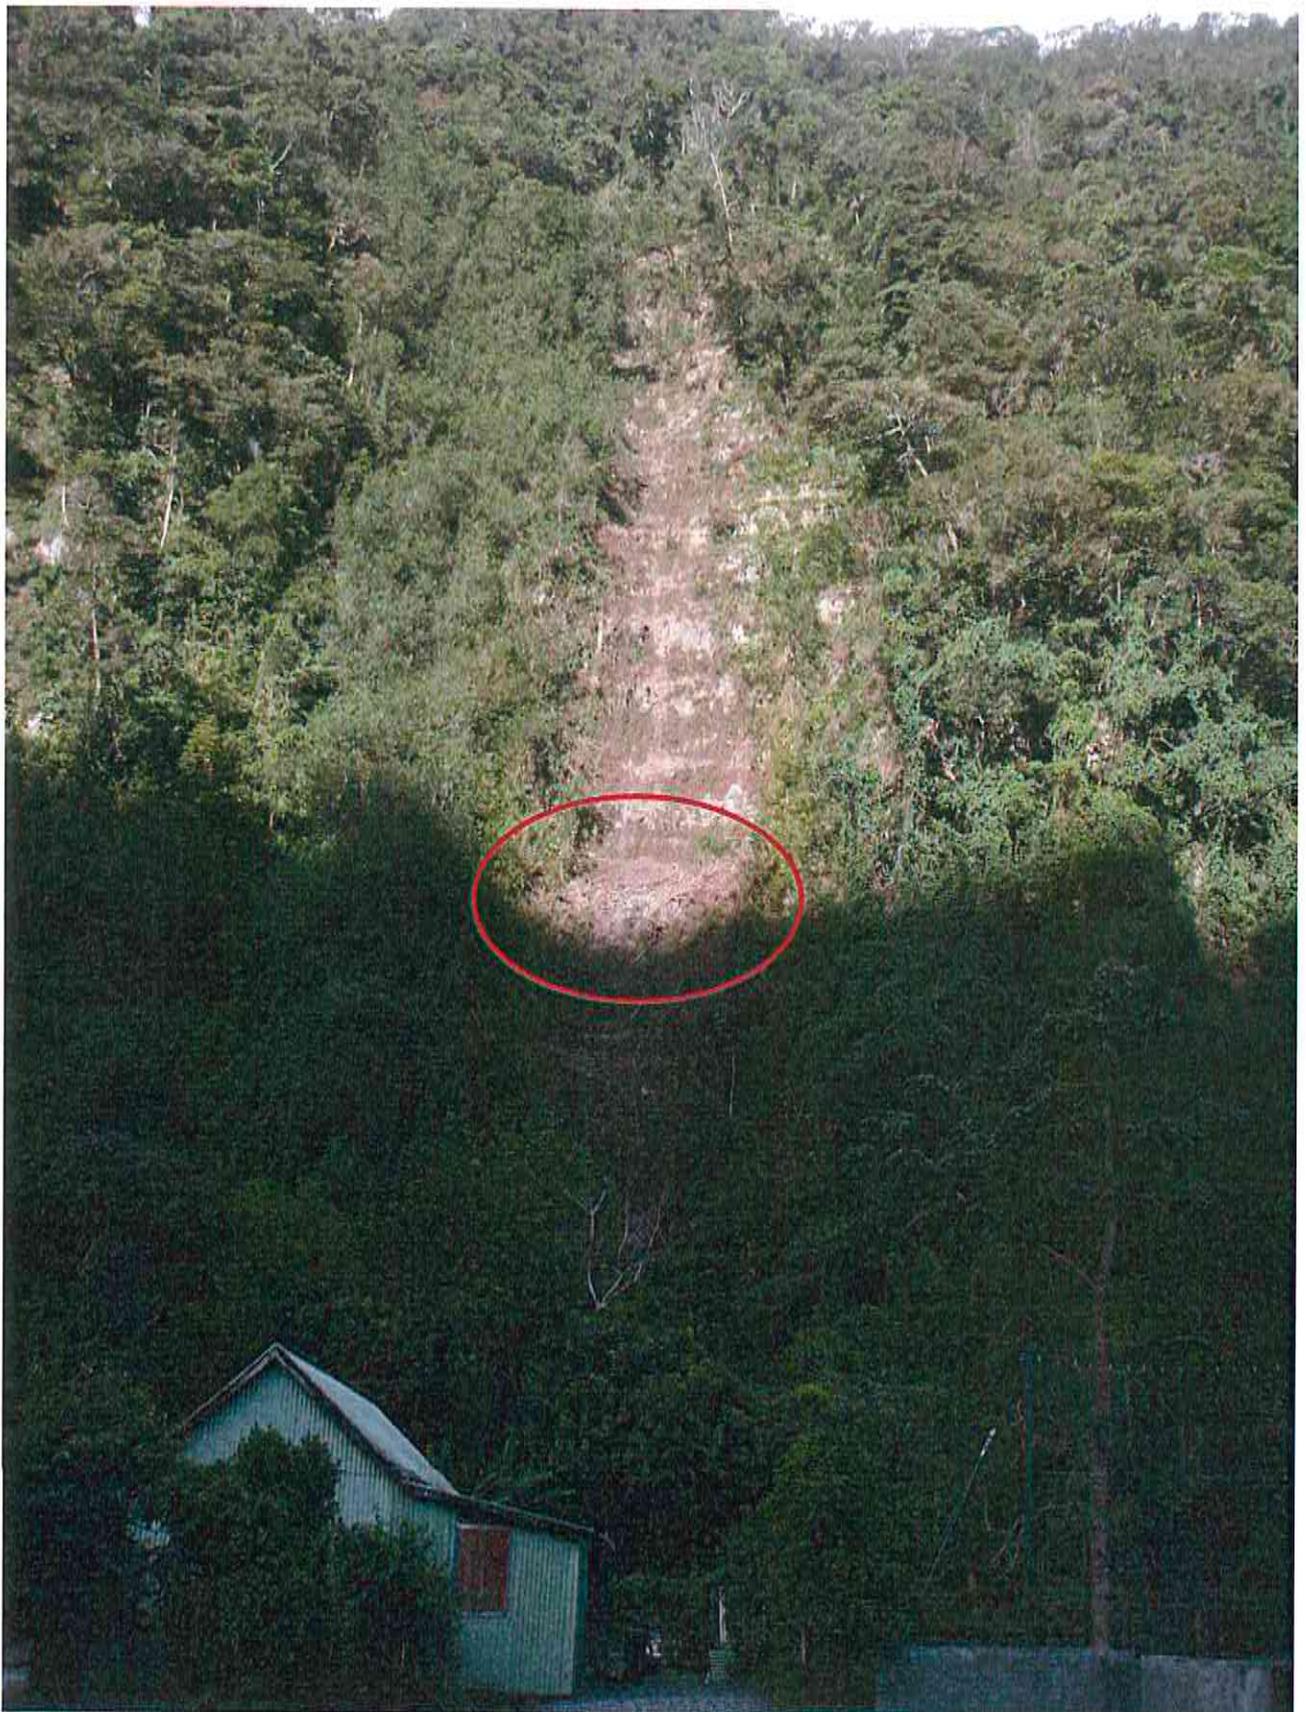
Vue plongeante de la vire rocheuse depuis la partie médiane du couloir SUD

Localisation de la vire favorisant des rebonds
