EXTRAIT DU PROCÈS-VERBAL DES DELIBERATIONS DU CONSEIL MUNICIPAL

OBJET : Procédure de déclaration d'utilité publique (DUP) à mettre en œuvre pour la protection des personnes sur le secteur de la Passerelle (chemin Bancoule)

Rapport d'expertise :

Commune de SAINT-JOSEPH (Réunion-974)
Village de la Passerelle
Etude des risques de chutes de blocs

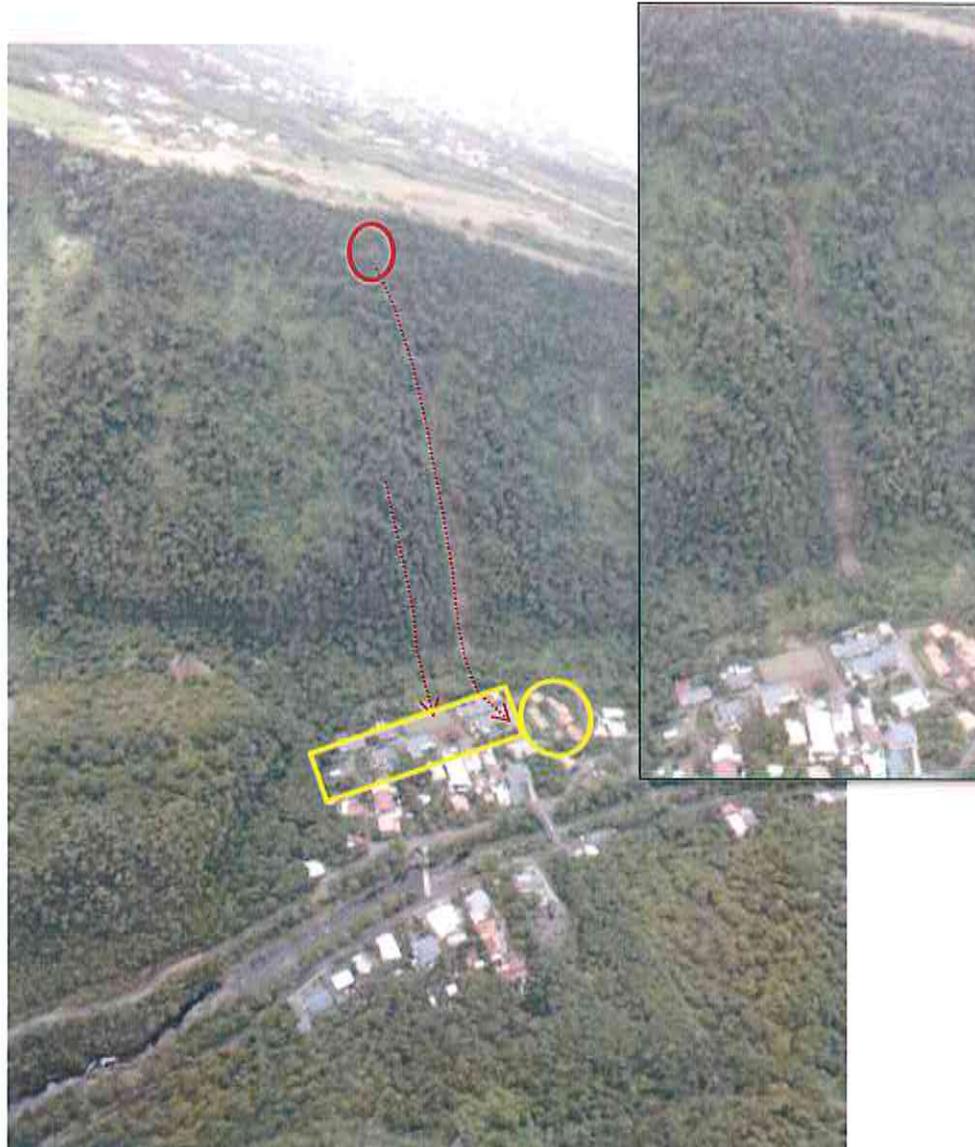
Figure 5 - Vue d'ensemble. Rempart environ 300 m de haut. Localisation de la masse de 400 m³ en haut de rempart (cercle rouge). Trajectoires des deux événements du 09 novembre 2014 en lignes rouges pointillées. Zones évacuées le 22/11/14 en jaune (cercle : école).

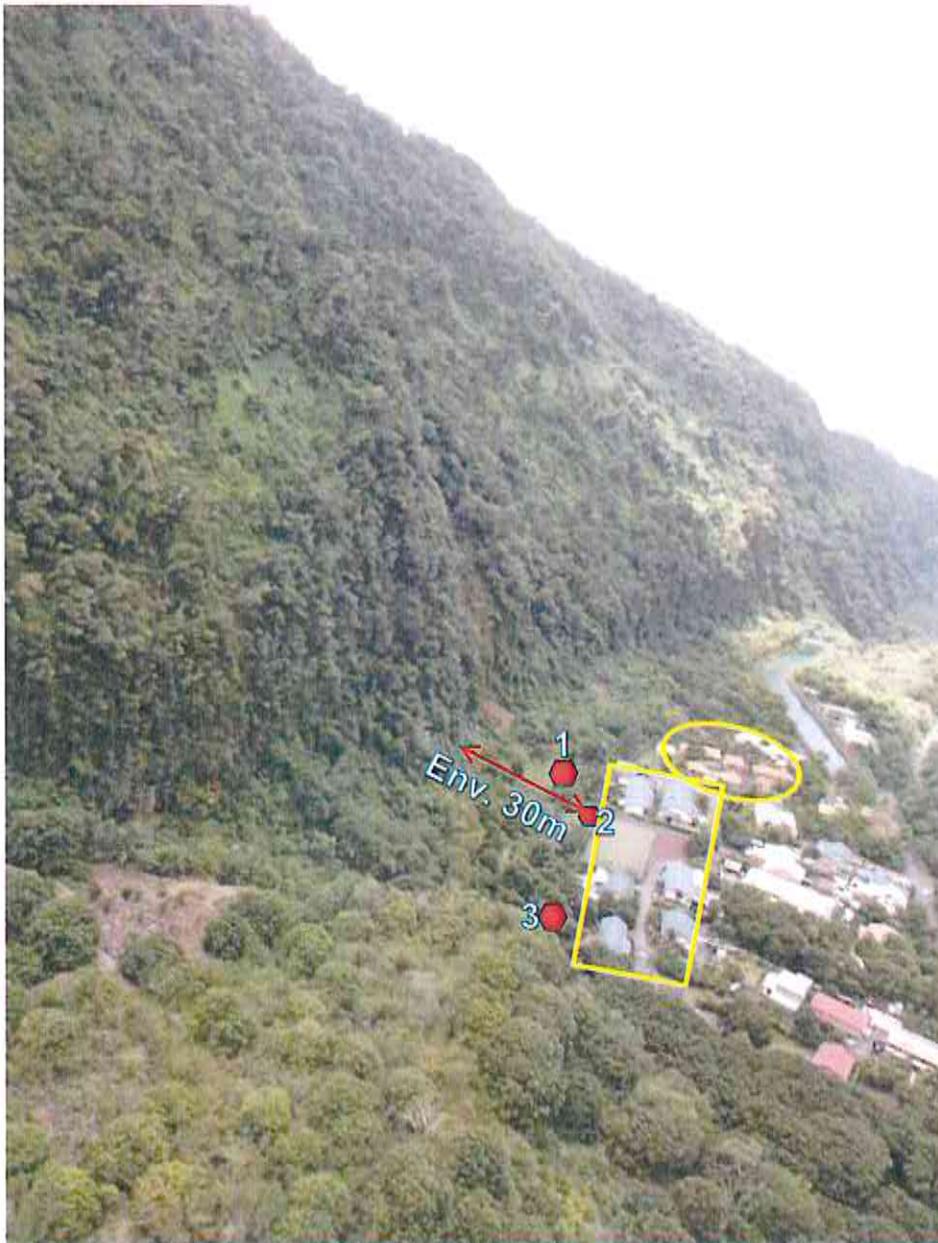
Comme l'indique SEGC, les blocs éboulés le 09/11/14 proviennent de deux départs différents. Par ailleurs lors de l'expertise dans le village, un autre bloc a été identifié à l'extrémité opposée des habitations (voir localisation des blocs éboulés Figure 6). La date d'occurrence exacte n'est pas connue, mais sa chute paraît récente (cassures fraîches).

Figure 6 – Localisation des blocs éboulés le 09 novembre 2014. Zones évacuées le 22 novembre entourées de jaune.
1 : voir Figure 8 et 2 : voir Figure 7.

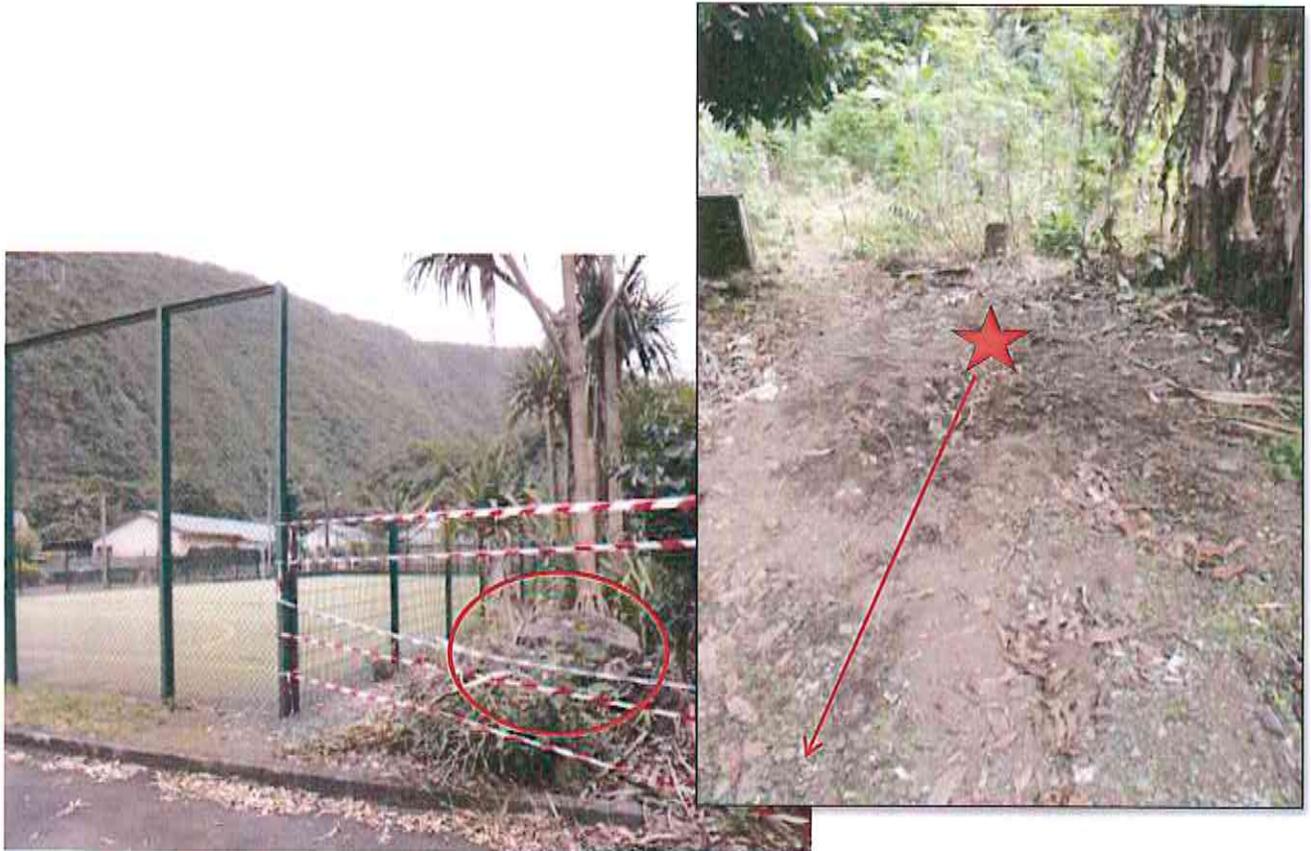
Figure 7 - Bloc éboulé dont la trajectoire s'est arrêtée derrière le terrain de sport (voir localisation sur la Figure 6). Photo de droite : l'étoile marque l'impact du bloc (après rebond ?) et la flèche la trajectoire du bloc qui a poursuivi sa course sur plus de 10 m.

Le bloc ayant presque atteint le plateau sportif n'a roulé que sur moins de 10 mètres, son impact dans le sol se situant à plus de 20 mètres du pied de falaise démontrant un effet « tremplin » lors de sa chute certainement au niveau de l'éperon central.

Il a été arrêté par la végétation sinon il aurait atteint la clôture du plateau sportif.

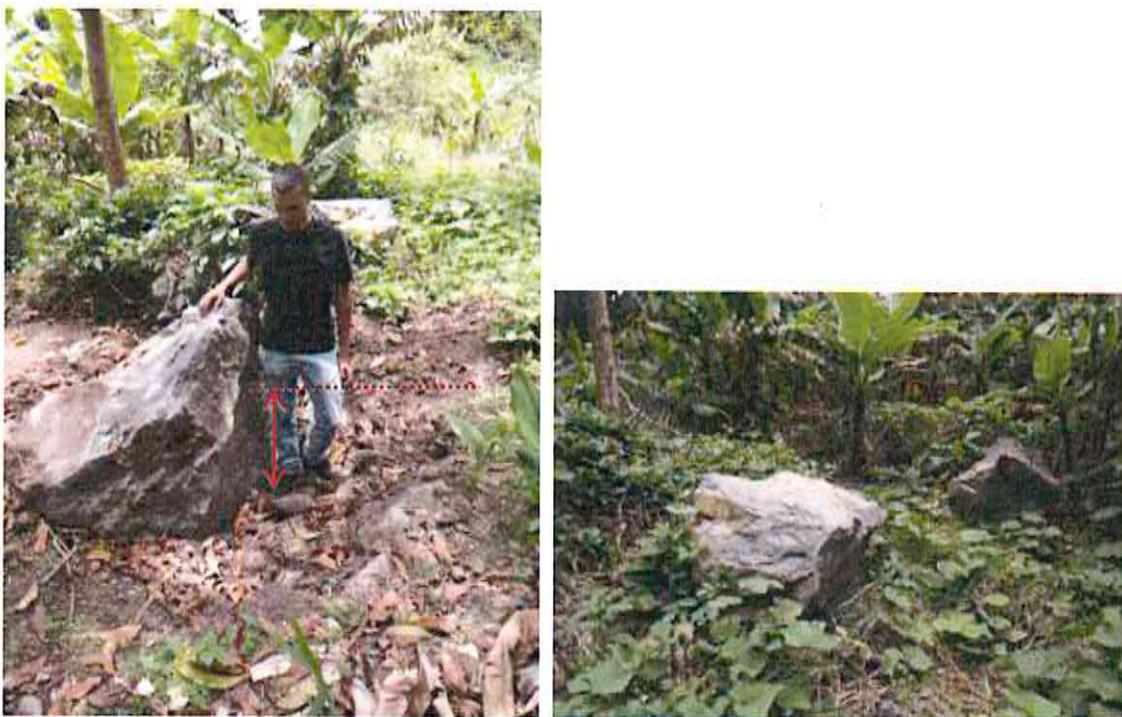
Figure 8 - Blocs éboulés le 09 novembre 2014. Photo de gauche, le bloc a creusé un cratère dans le sol d'environ 80 cm.

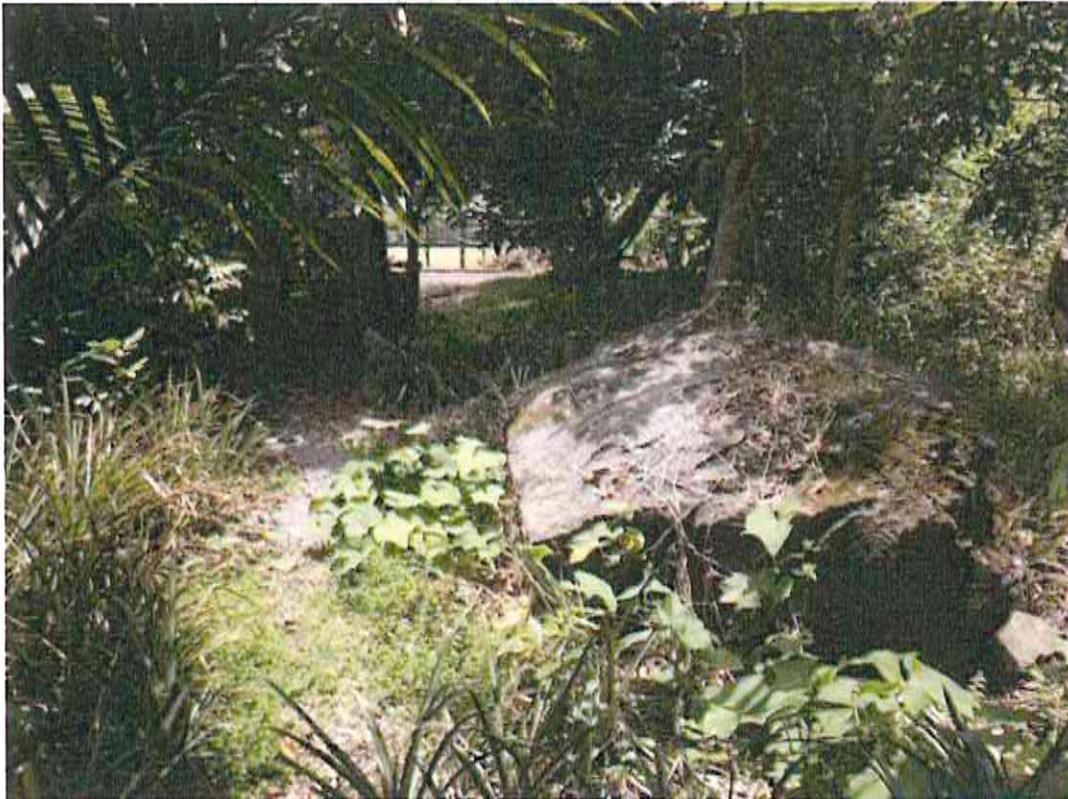
Figure 9 – Ancien bloc d'environ 3.5 m³ situé à environ 3 m derrière la première rangée d'habitation.

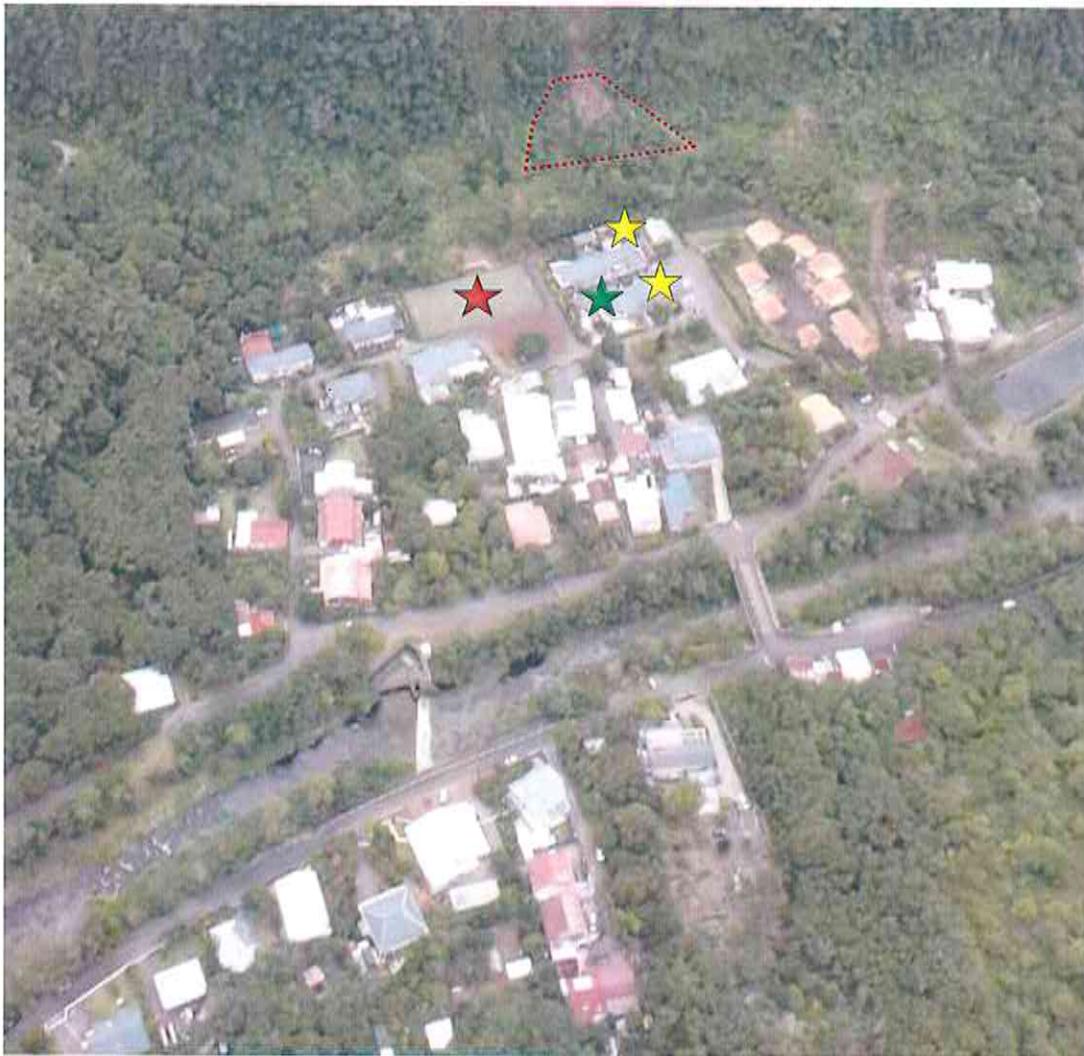
Par ailleurs, la commune a indiqué que selon des témoignages d'habitants, des éclats de roche auraient été projetés au niveau de la parcelle 313 (étoiles jaune sur la Figure 10) c'est-à-dire à environ 75 m du pied de rempart. En 2011, toujours selon des témoignages d'habitants rapportés par la commune, le même phénomène se serait produit sur une parcelle située à la même distance lors de la chute de blocs dans le rempart (Figure 10). Enfin, en 2013, un bloc aurait atteint le terrain de sport. Si l'ensemble de ces informations est bien confirmé, c'est la 3^{ème} fois en 3 ans que des éclats ou des blocs auraient atteint de telles distances. Ces informations n'ont cependant pas pu être vérifiées.

Figure 10 – Localisation (selon les témoignages des habitants) des éclats de roches qui auraient été projetés lors de chutes de blocs : étoiles jaunes lors de l'événement du 09/11/14 (parcelle 313), étoile rouge sur le terrain de sport (2013 ?), étoile verte en 2011 (parcelle 311). On note le cône d'éboulis au pied de la combe sud (pointillé rouge).

Le BRGM ne valide pas ce point jugeant que l'école pourrait être atteinte par des éclats de roche comme cela a été le cas sur la parcelle n°313 lors de l'événement du 9/11/14 (Figure 10). Par ailleurs et comme le souligne SAGE, « la protection par écrans de filets statiques réalisée en urgence pour protéger l'école (parcelle 306) est une protection efficace mais dont la capacité énergétique peut-être dépassée en cas d'événement ». Compte-tenu de la nature et de la vulnérabilité des enjeux en présence et de l'activité du couloir dans le secteur, cette protection nécessite d'être renforcée. Le BRGM préconise de maintenir l'évacuation de l'ensemble de l'école.

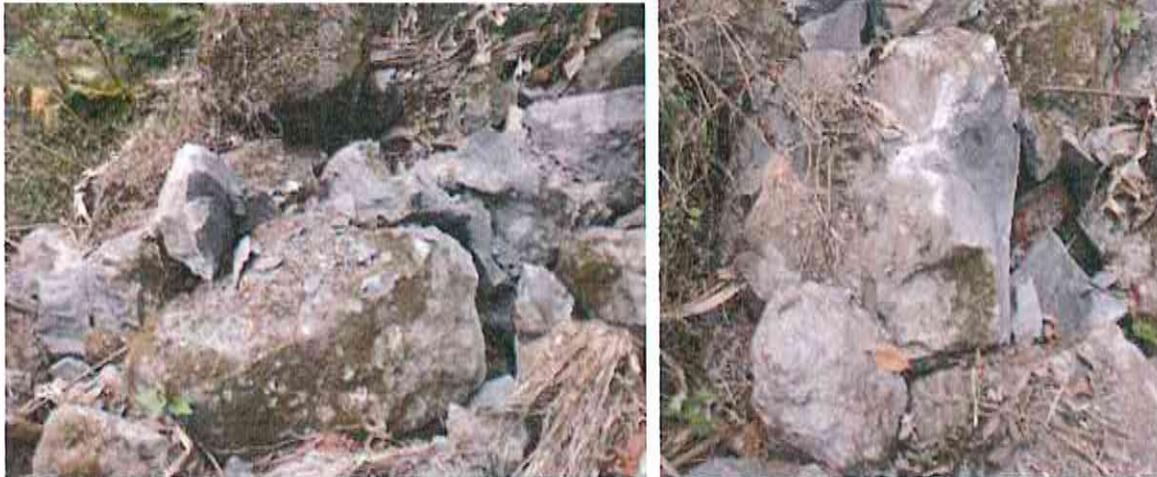
Sur ce cône, on note l'importante fragmentation des blocs (Figure 13). Certains éclats présumés, situés entre le cône d'éboulis et les maisons, pourraient provenir de cette zone d'atterrissement.

Figure 13 – Blocs éclatés dans le cône d'éboulis au pied de la Combe Sud.

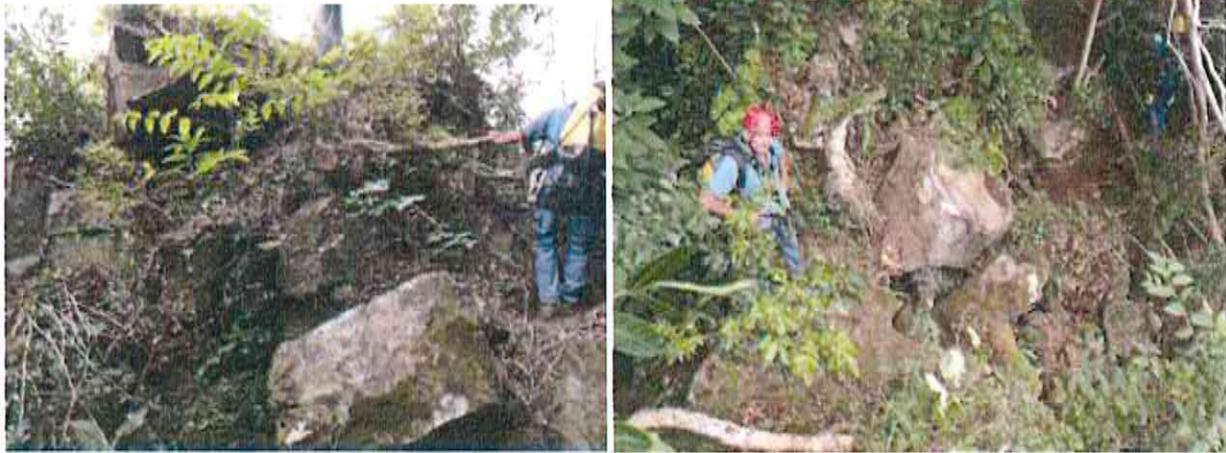
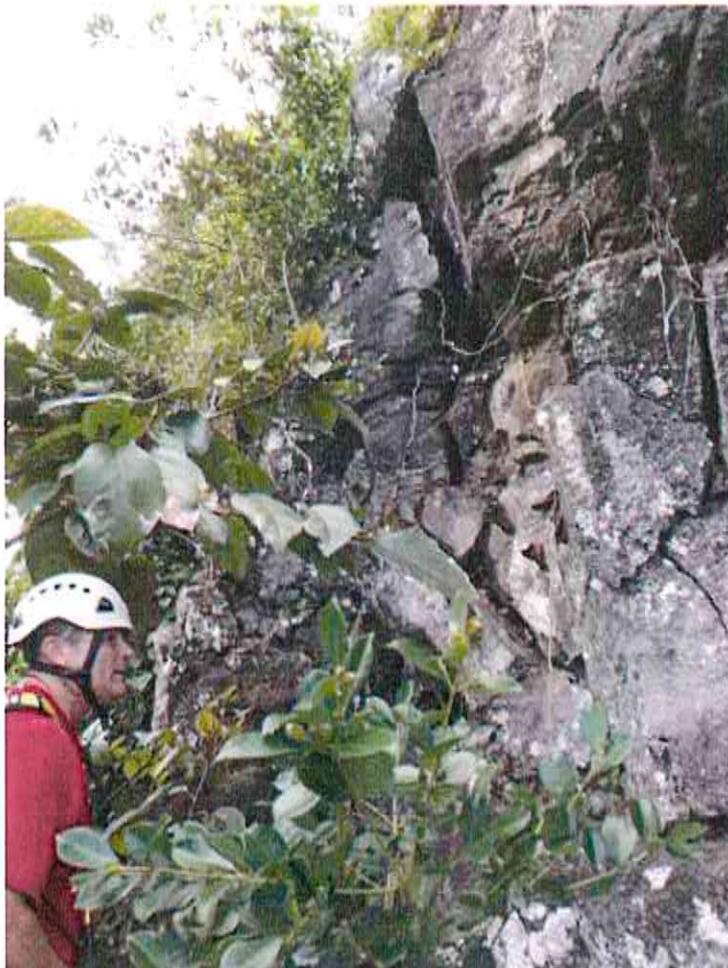
Par ailleurs, on note très clairement l'intense fracturation de la partie sommitale et frontale (coté aval) de la masse (Figure 15 à Figure 17). **Il est donc fort probable, à court ou moyen terme, que des blocs de l'ordre du m³ ou de plusieurs m³ se détachent de la masse, de façon individuelle ou par paquets.**

Figure 15 – Zone arrière (photos du haut) et zone aval (photo du bas).

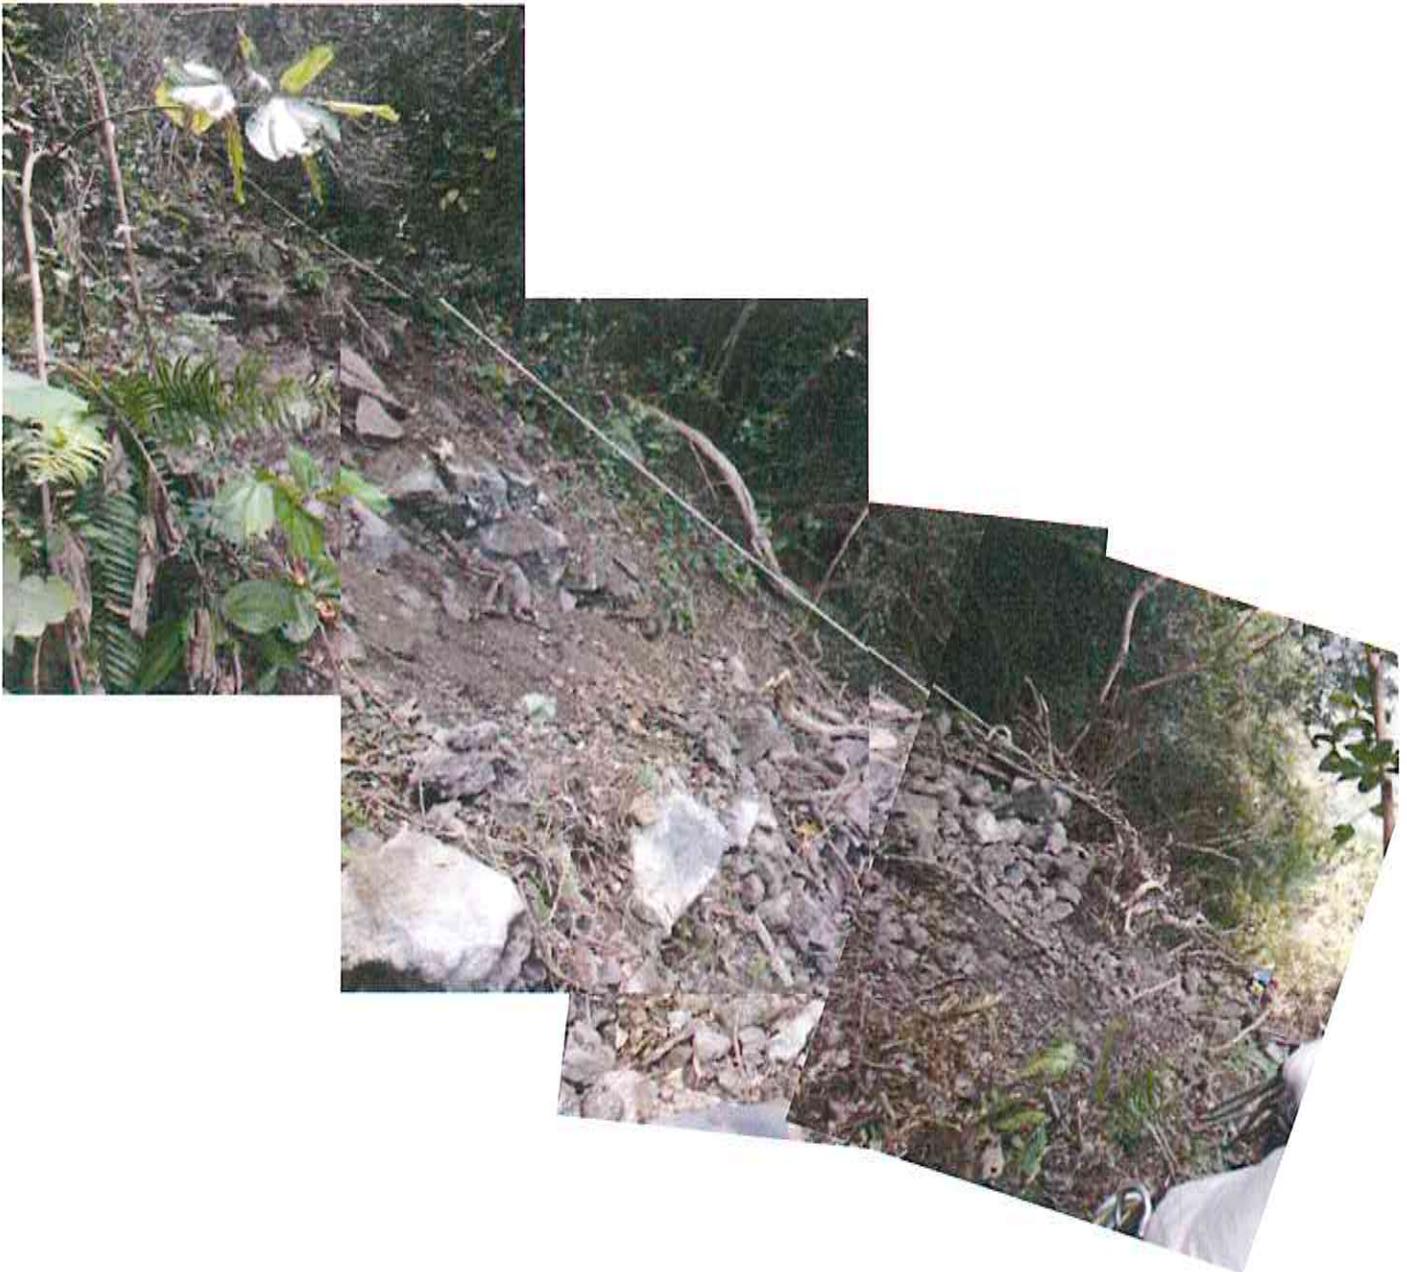
Par ailleurs une partie de ces blocs pourrait atteindre le sommet de la combe sud et s'ébouler jusqu'en pied de rempart (Figure 18).

Figure 18 – Sommet de la combe sud vu depuis la grande masse. Couloir emprunté par les blocs le 09/11/14.

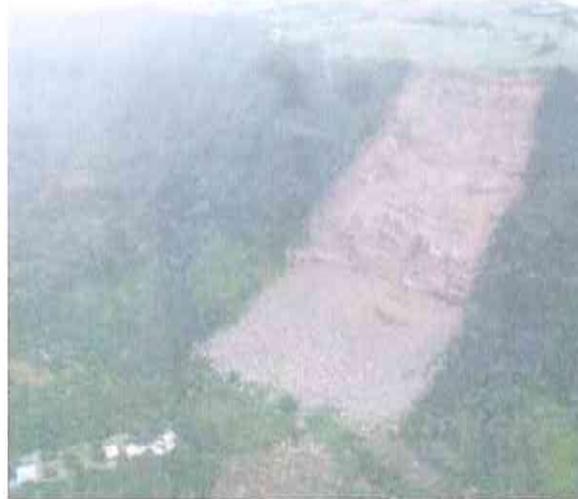
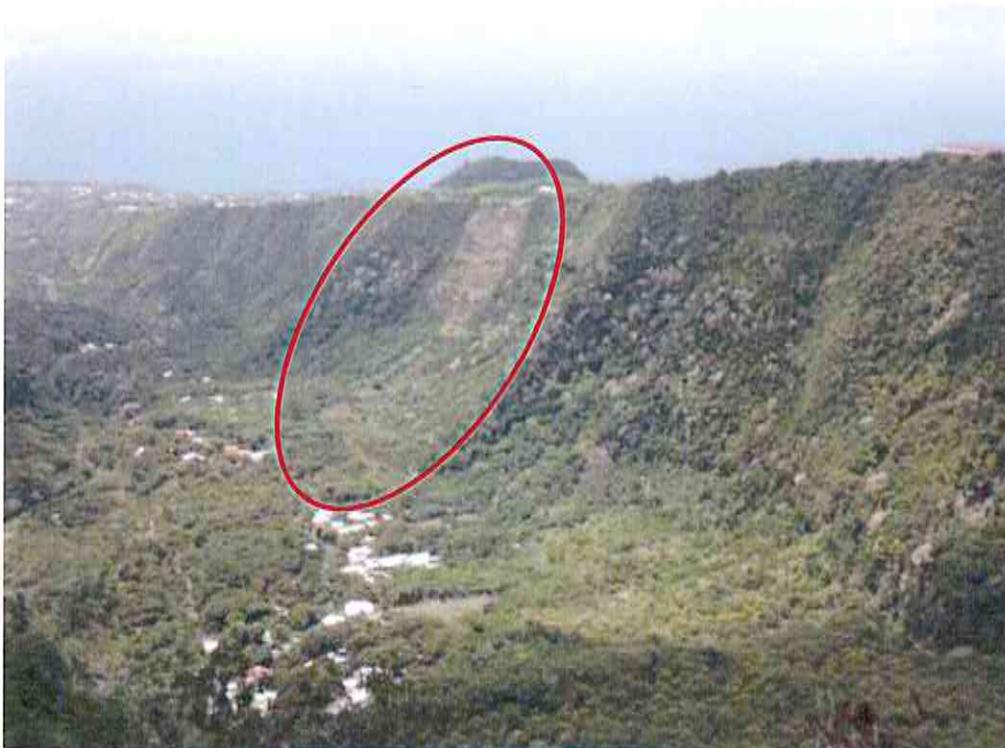
Les solutions techniques de protection proposées par SAGE permettront de protéger les habitations de chutes de blocs isolées et de « petits » éboulements, phénomènes les plus fréquents dans ce rempart. Mais elles ne pourront prémunir le village des conséquences d'un événement de plus grande ampleur tel que par exemple celui produit sur la rive droite en 2009 (Figure 19), NT2010-064 et NT2010-136 du BRGM.

Figure 19 – Effondrement d'une partie du rempart en rive droite de la Rivière Langevin au Sud d'Ilet à Diable (photo du haut prise en juillet 2010, photo du bas prise en novembre 2014).

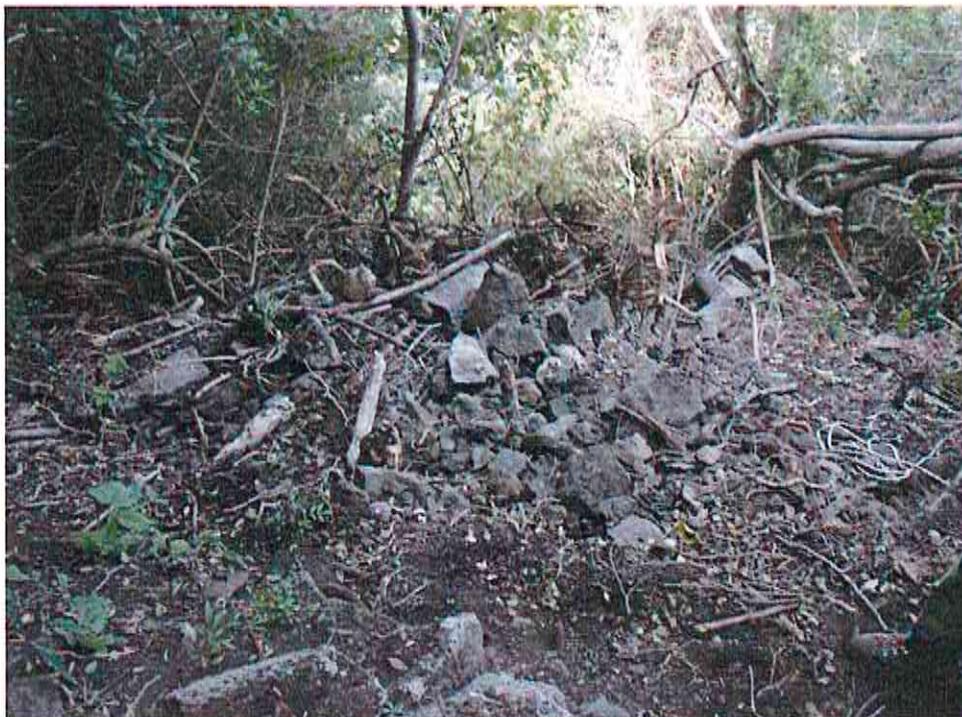
Matériaux éboulés retenus par la souche

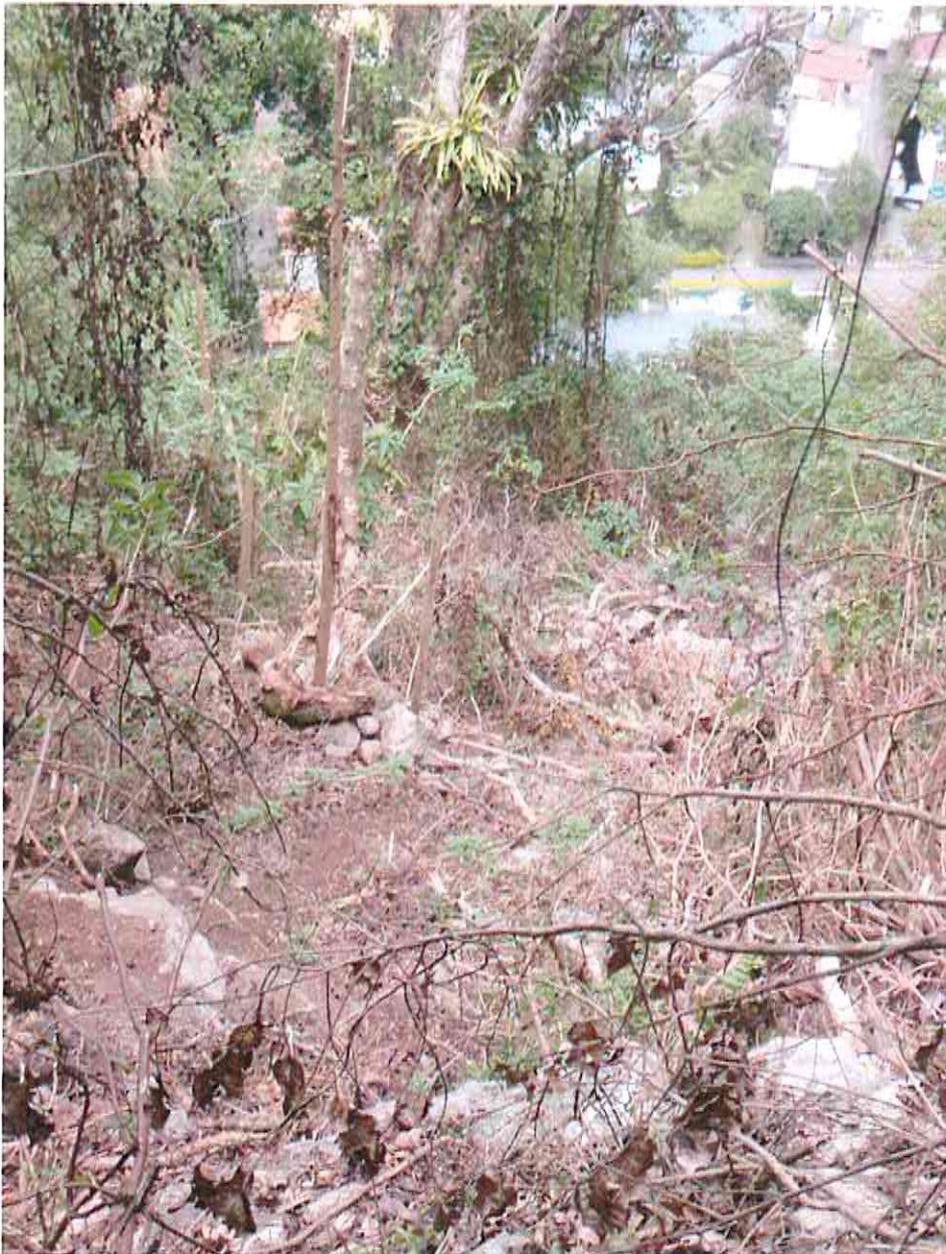
A mi-hauteur dans le versant, les pentes moyennes s'adoucissent (35°), le couloir est tapissé par de nombreux blocs arrêtés dans la pente (versant d'éboulis).

Aperçu du couloir encombré de blocs

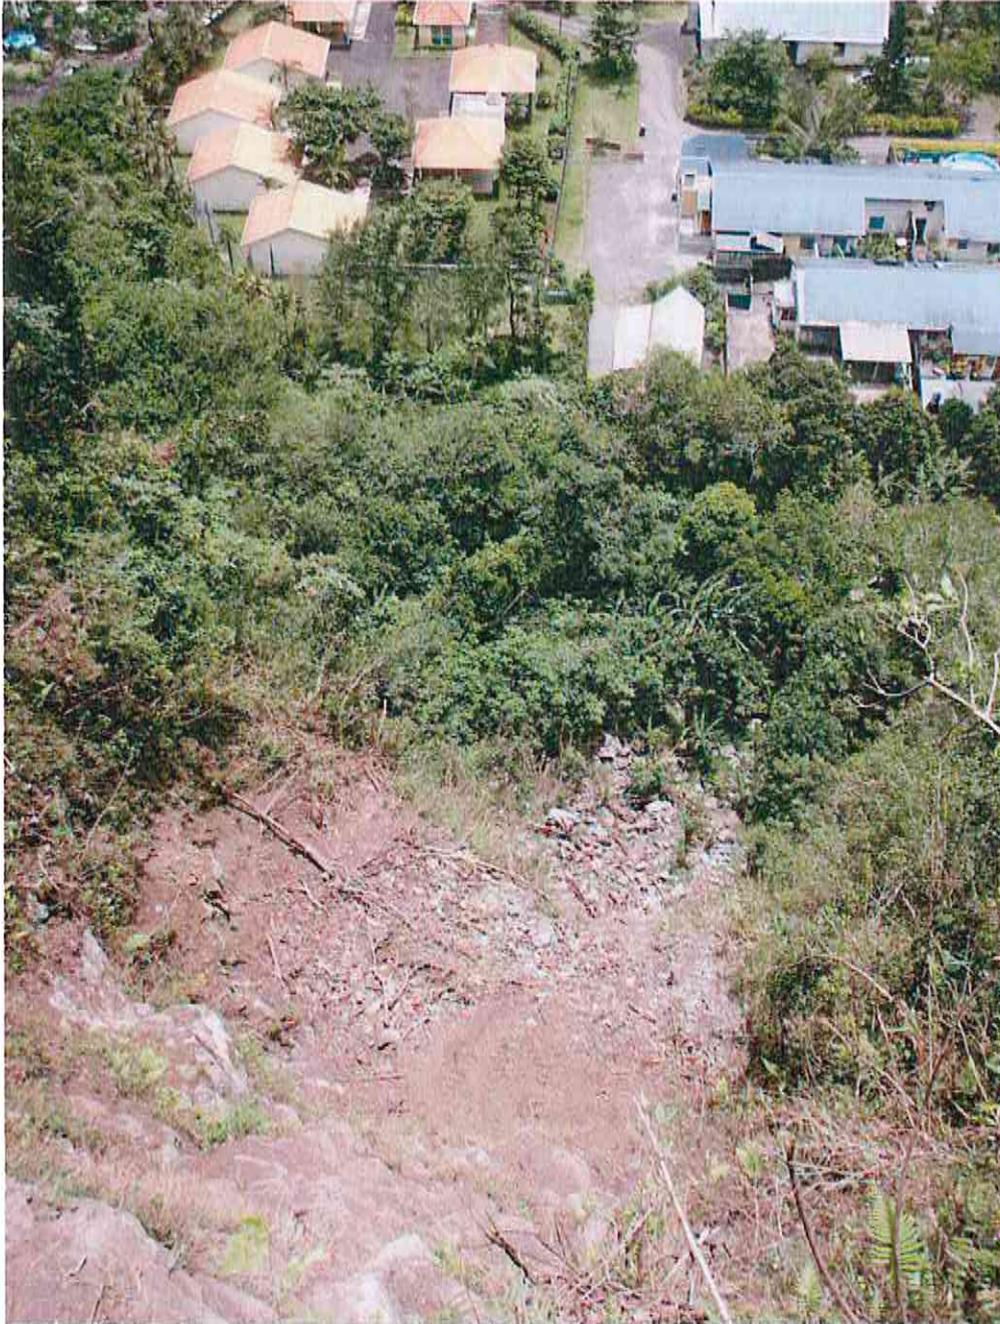
En atteignant les zones basses de la falaise, la vire rocheuse du BRGM a pu être inspectée. Cette vire rocheuse inclinée à 30° est recouverte par des éboulis récents et de la terre.

Vue plongeante de la vire rocheuse depuis la partie médiane du couloir SUD

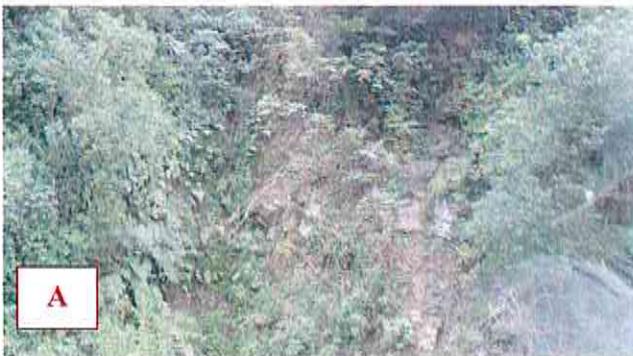
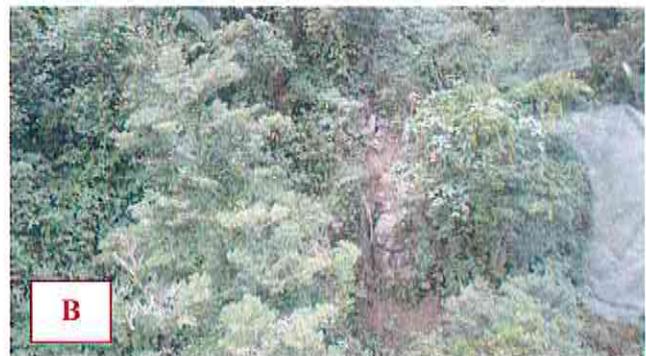
Le jour de notre visite, l'après-midi du 30 Septembre 2014, nous avons pu observer deux nouvelles niches d'arrachement, située à mi-hauteur (~ +360m NGR selon les données hélico) du rempart au droit de l'école primaire de la Passerelle, en rive gauche de la Rivière Langevin, sur le territoire de la commune de Saint Joseph.

Ces zones de départ de blocs sont « propres », sans blocs résiduels instables à purger.

Niches d'arrachement des blocs effondrés le 30/09/2014

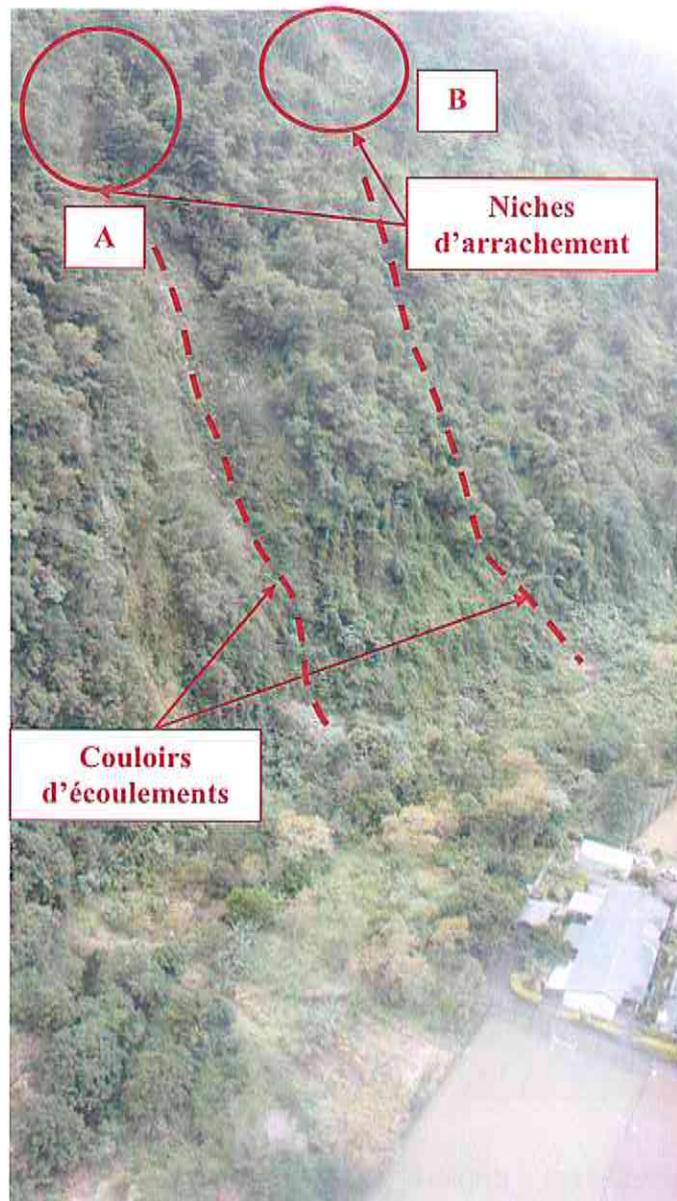
Niches d'arrachement des blocs effondrés le 30/09/2014 et couloirs d'écoulement

Cependant, les blocs ont suivi les couloirs d'écoulement connus, et leur propagation s'est limitée au pied du rempart (cônes d'éboulis), où ils se sont désagrégés suite à l'impact au sol, mis à part un bloc qui a parcouru une quinzaine (15m) de mètres supplémentaires.

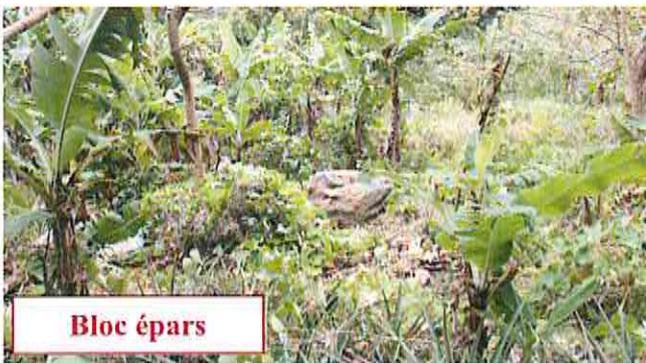
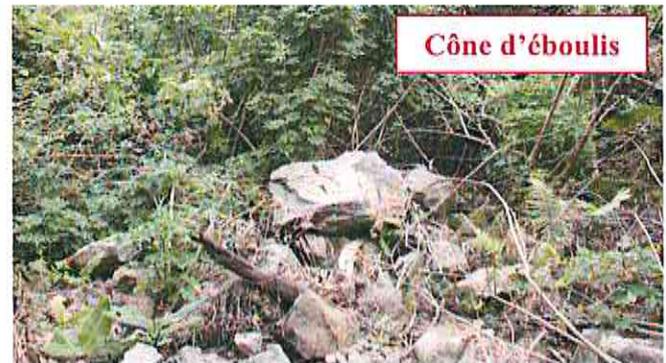
Les blocs effondrés au sol sont, pour les plus volumineux (3 à 4 blocs), métriques et estimées entre 2 et 3 tonnes. Le volume total maximal de blocs effondrés est estimé à 15m³.

Aucun dégât matériel n'est à déplorer suite à cet épisode de chutes de blocs.

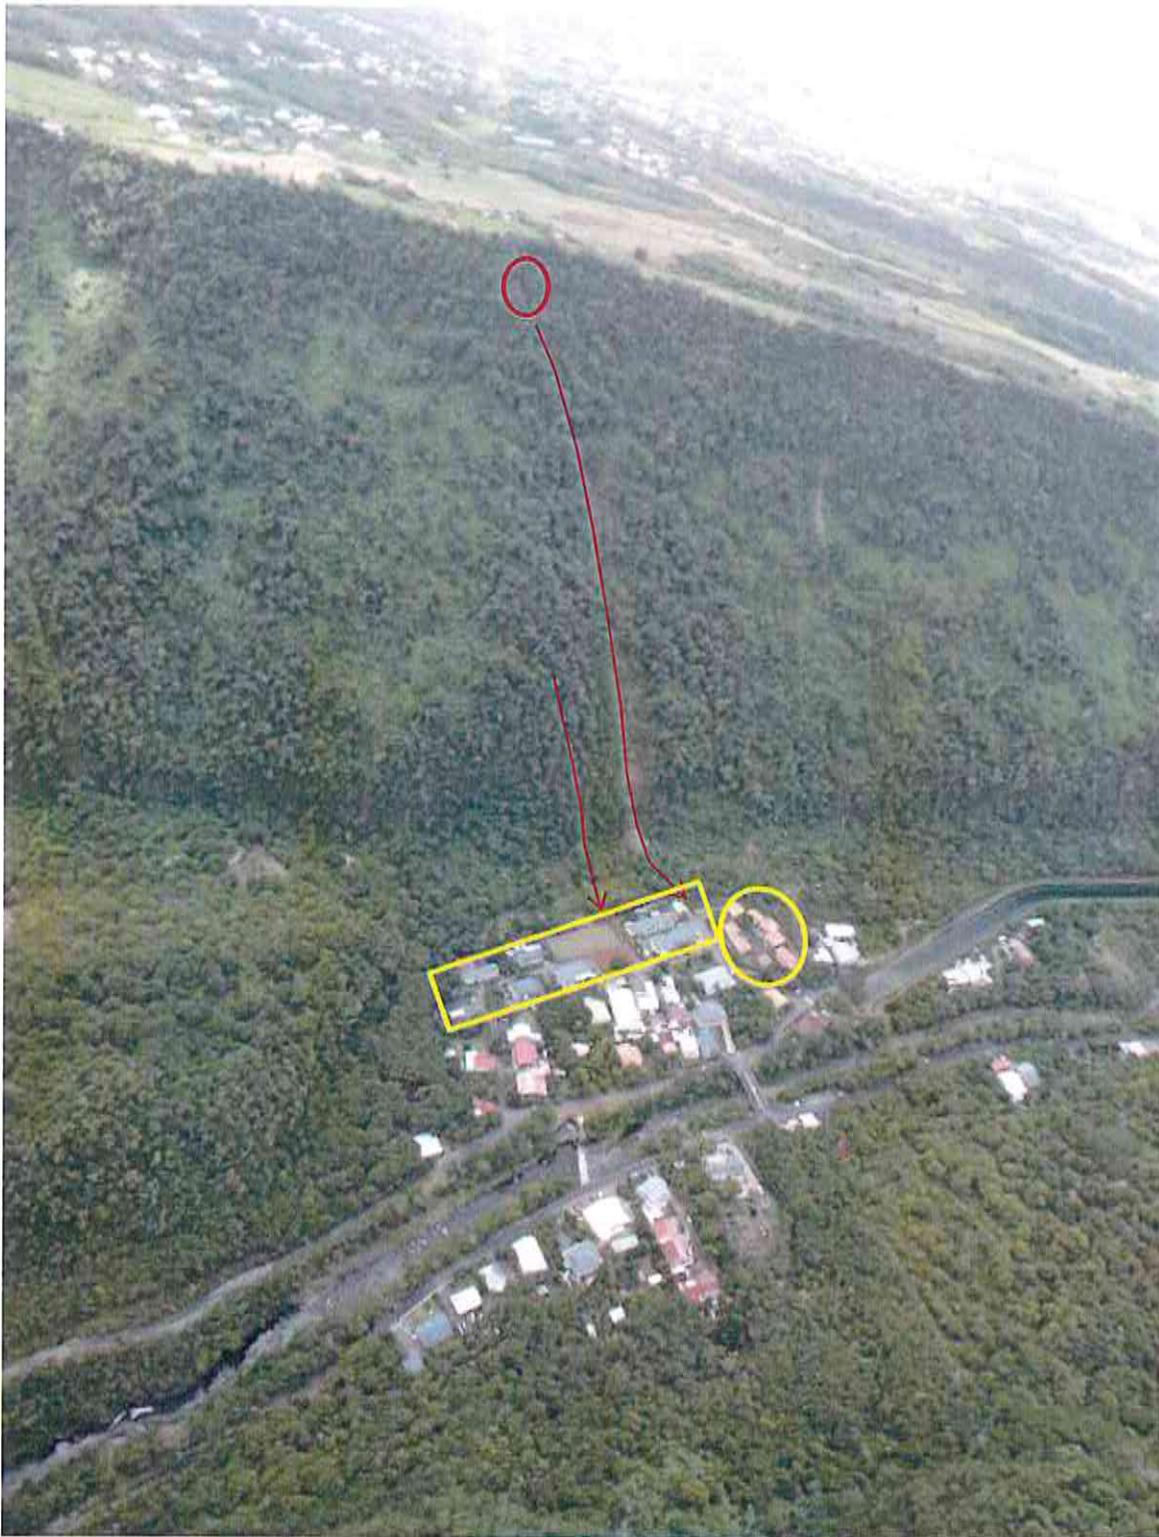
Vue d'ensemble. Rempart environ 300m de haut. Localisation de la masse de 400m³ en haut de rempart. Trajectoires des deux événements en ligne rouge. Zones évacuées en jaune.

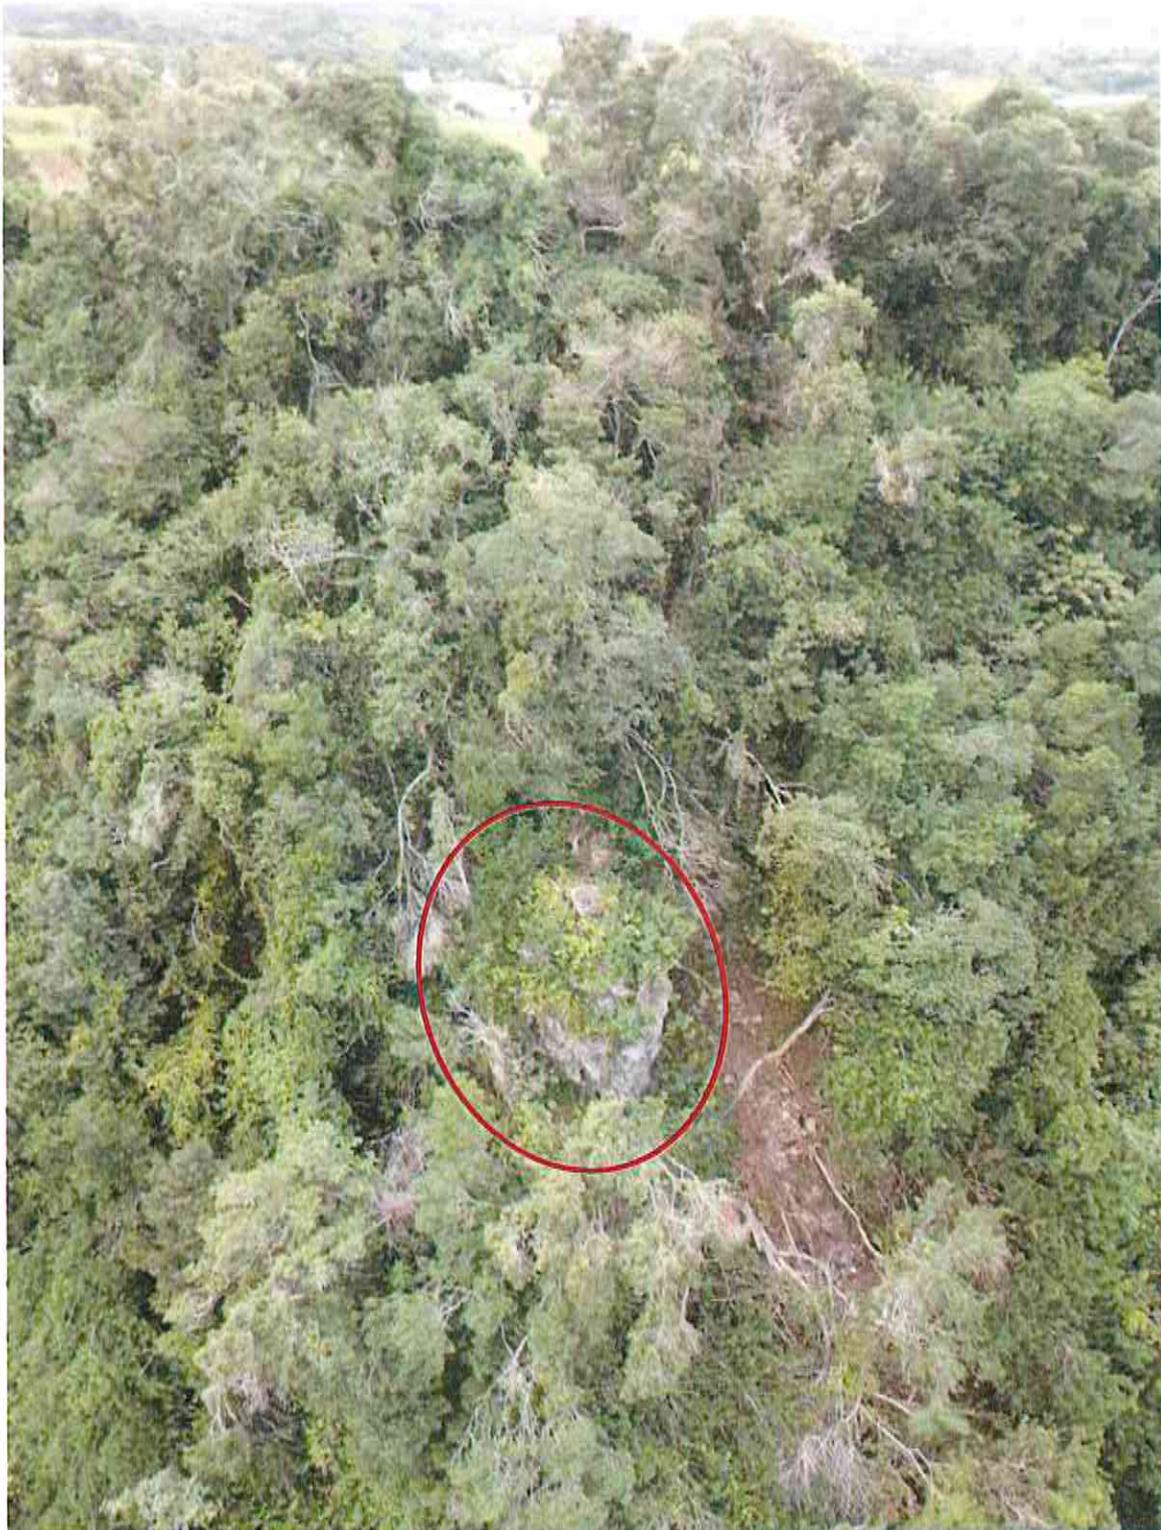
Masse rocheuse de 400m³ en sommet de rempart (à environ 20 m sous le sommet). Départ de l'un des 2 événements.

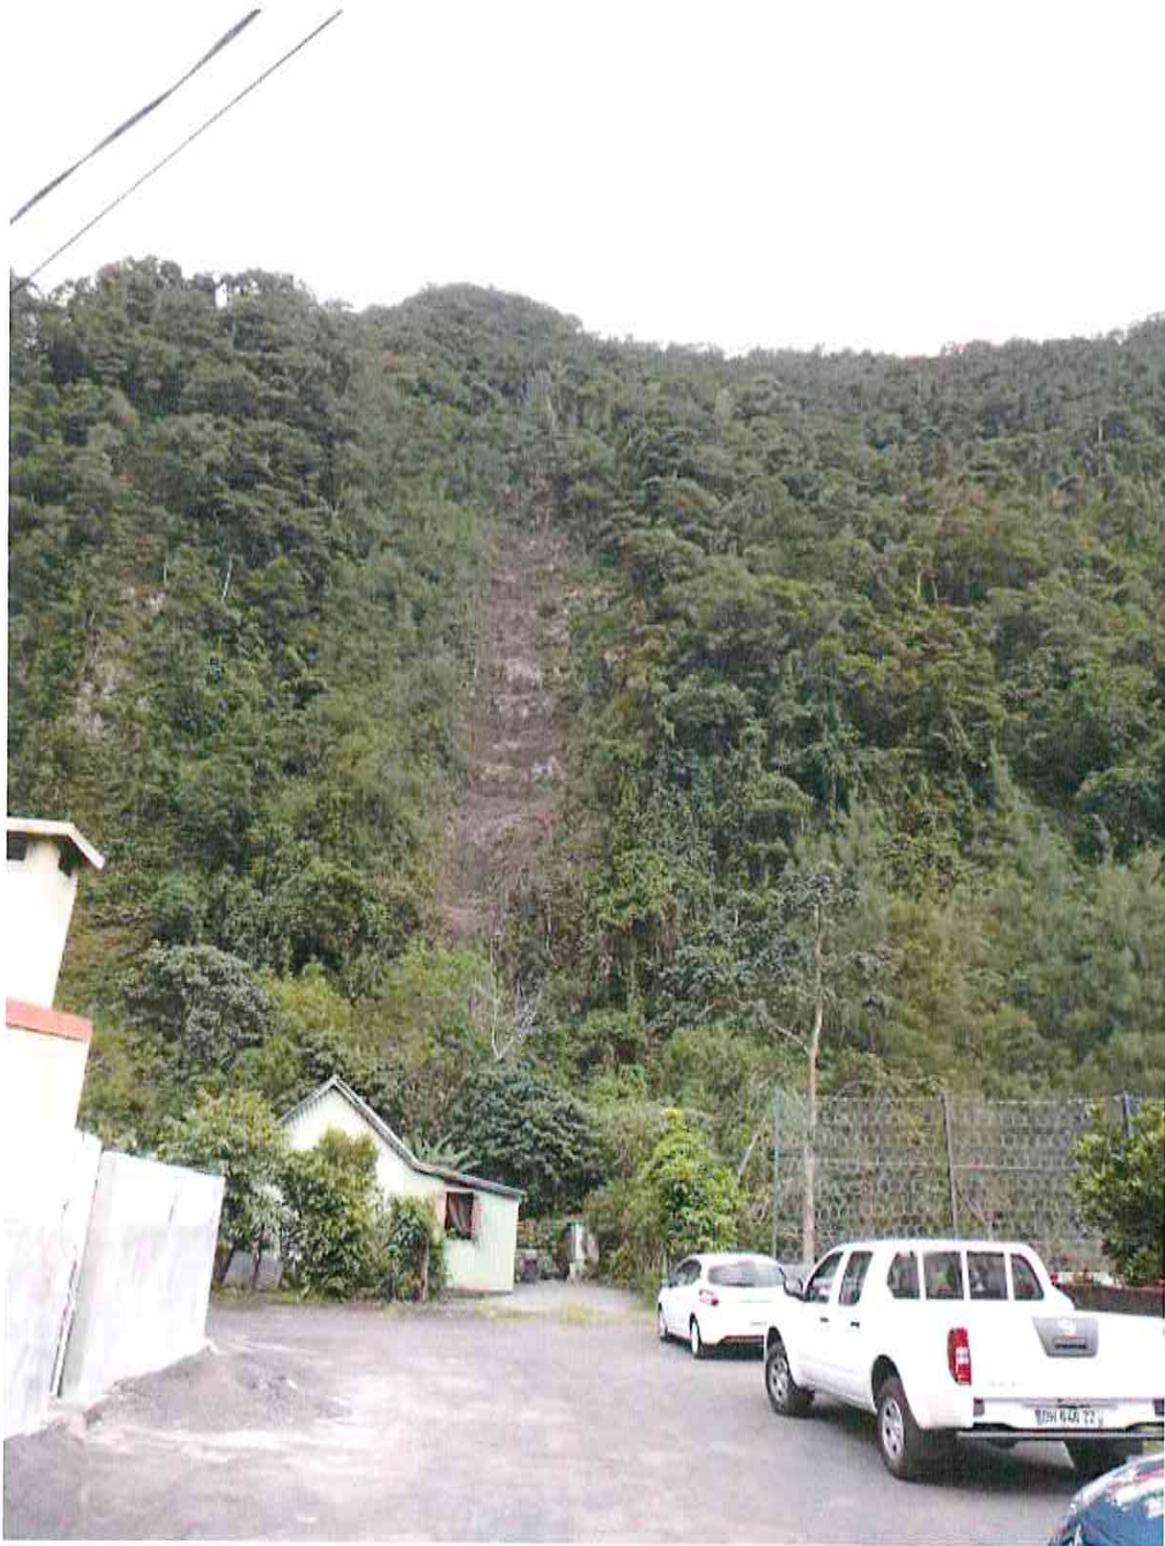
Vue depuis l'école du couloir de propagation des blocs éboulés.
