EXTRAIT DU PROCÈS-VERBAL DES DELIBERATIONS DU CONSEIL MUNICIPAL

OBJET : Procédure de déclaration d'utilité publique (DUP) à mettre en œuvre pour la protection des personnes sur le secteur de la Passerelle (chemin Bancoule)

Rapport d'expertise :

Commune de SAINT-JOSEPH (Réunion-974)
Village de la Passerelle
Etude des risques de chutes de blocs

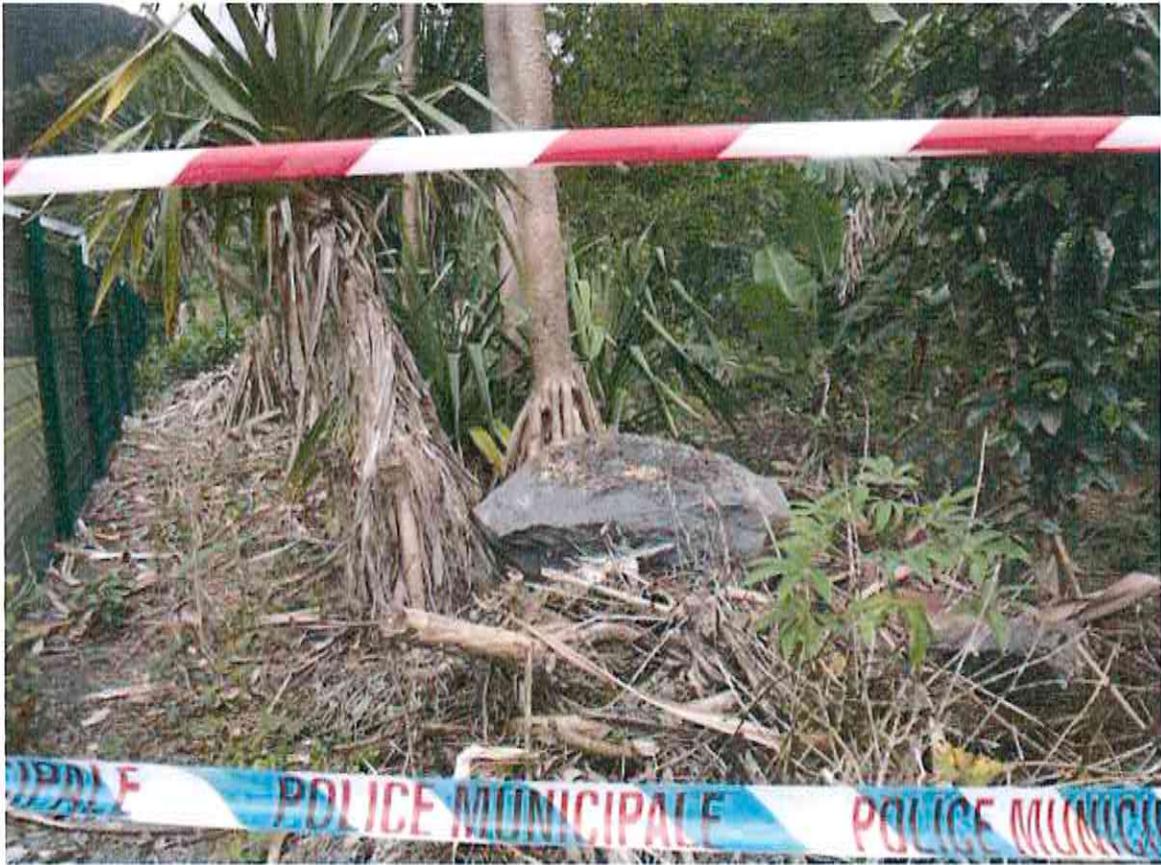
Bloc éboulé dont la trajectoire s'est arrêtée derrière le terrain de sport

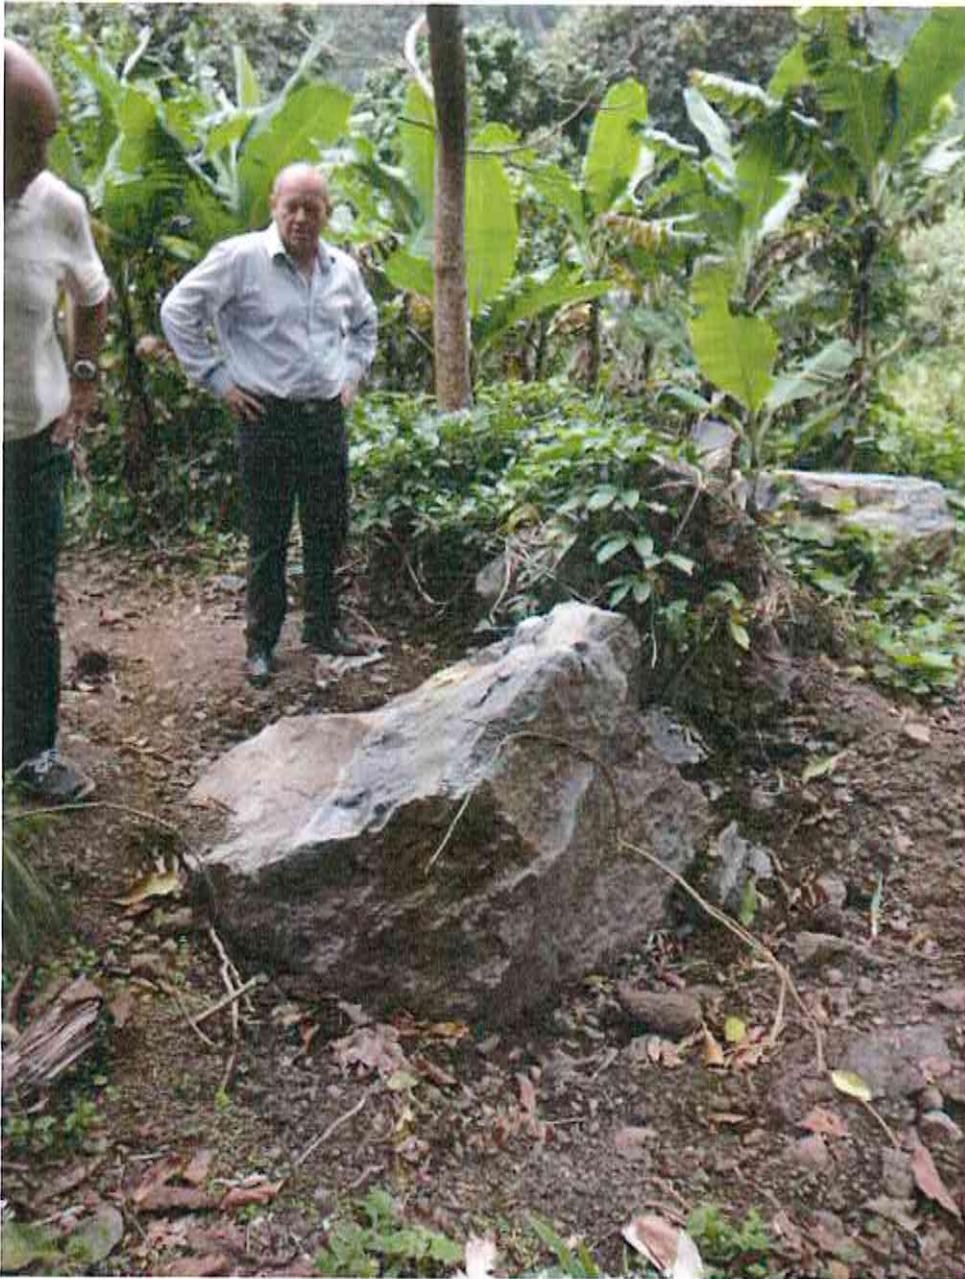
Bloc éboulé et enfoncé dans le sol

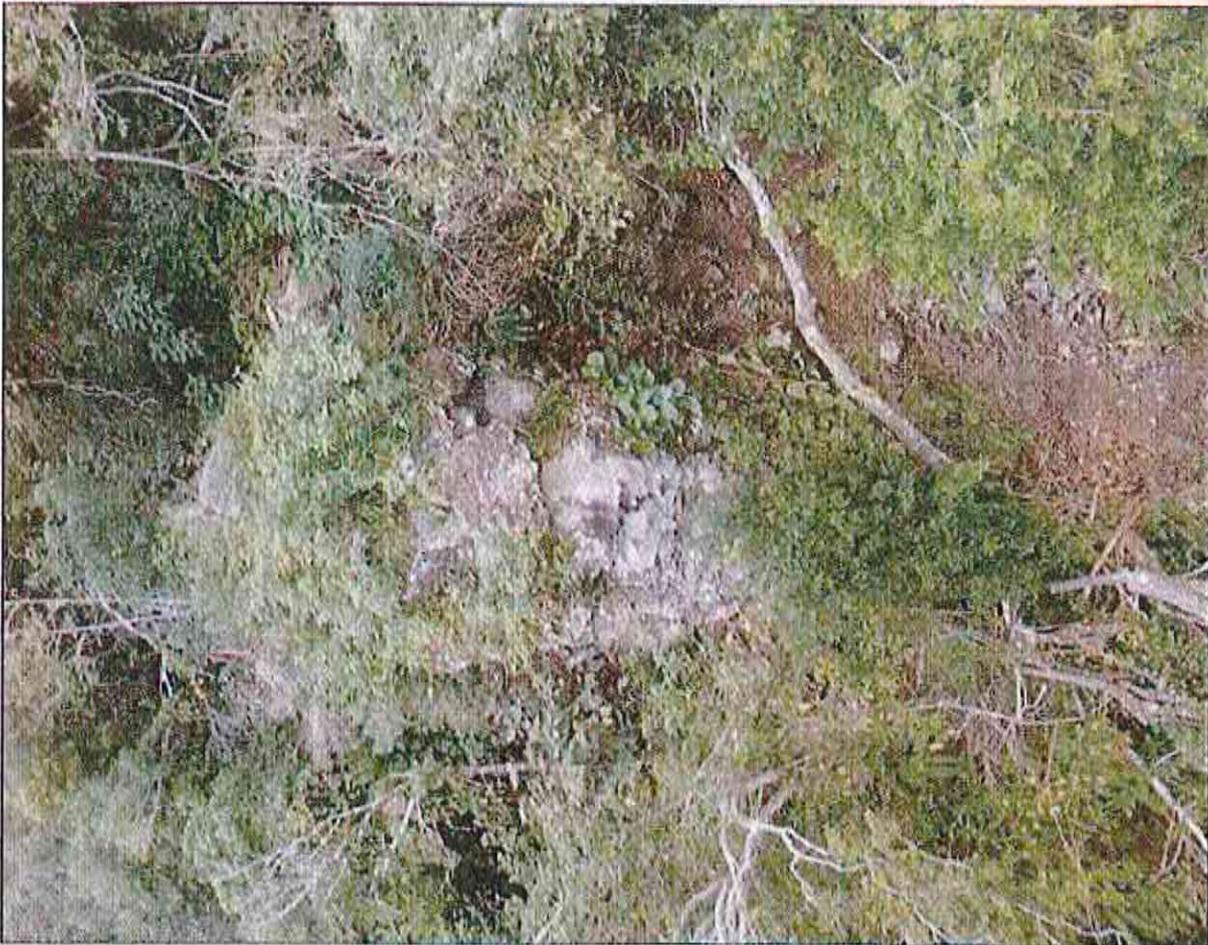
**Bloc
menaçant de
400 m³
situé à 300 m
de haut à la
verticale de la
zone habitée**

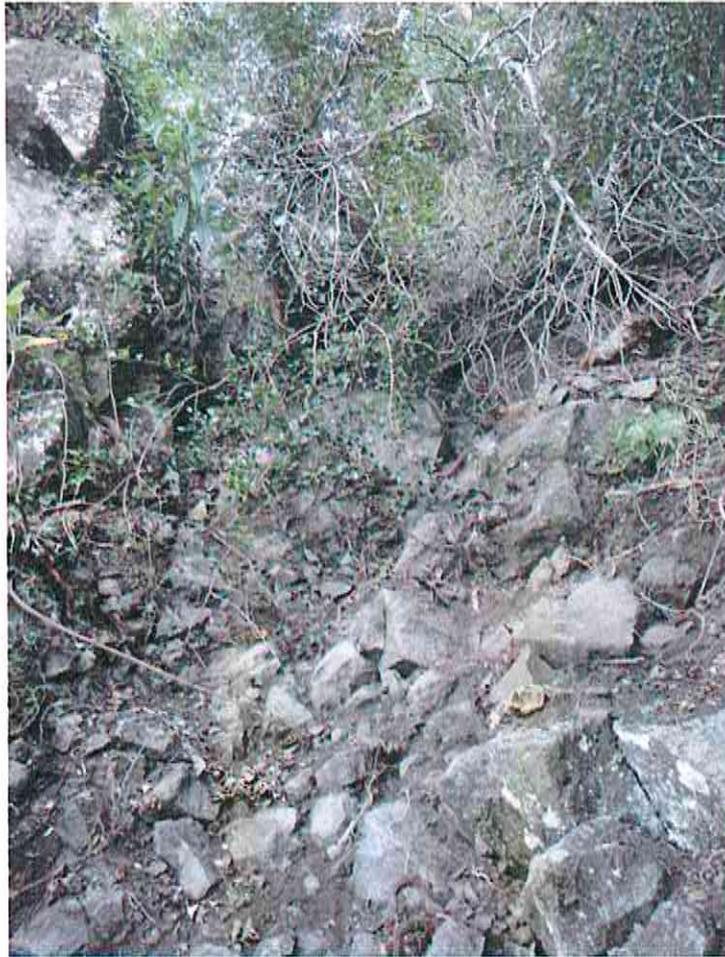
Cicatrice de départ

A l'heure actuelle, le risque que de nouveaux blocs se décrochent depuis la cicatrice de départ récente est faible (blocs à l'équilibre). Néanmoins, au cours de la saison des pluies, on peut craindre que les conditions d'équilibres des blocs se dégradent et que les blocs situés à la base de l'amas puissent être déstabilisés.

Dans ces conditions, nous conseillons de mettre en place :

Ces purges manuelles devront être réalisées avec de bonnes conditions météorologiques (pas de pluie les dernières 24H00) et par du personnel qualifié. Nous conseillons de programmer l'intervention d'une équipe de 3 personnes sur 3 jours.
